平成 22 年度
竜串地区自然再生事業
竜串湾内濁り対策検討調査業務
報 告 書

平成 23 年 3 月

中国四国地方環境事務所

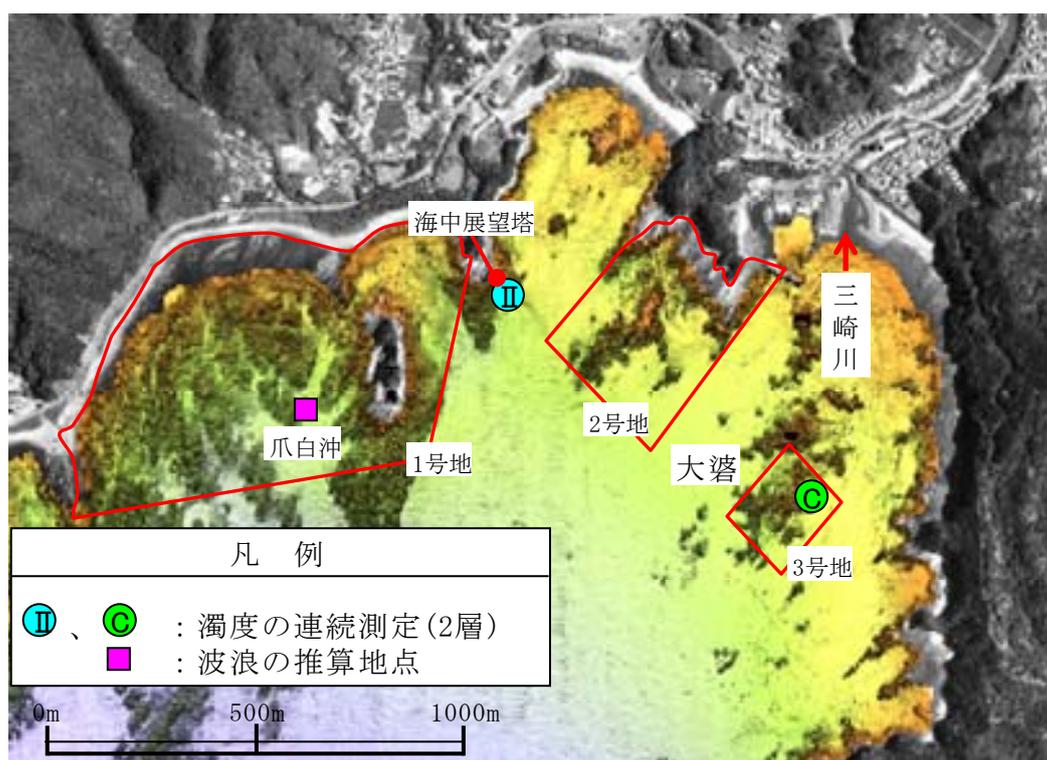
図 2-1-1 調査点位置

調査点は、図 2-1-1 に示す「大濬」の 1 点（St. C）とした。調査点は大濬東工区に隣接する海中公園 3 号地内にあり、平成 18～21 年度調査と同じ点である。なお、図には「2.2 竜串湾における長期モニタリング調査」における海中展望塔前面海域の調査点（St. II）も同時に示した。

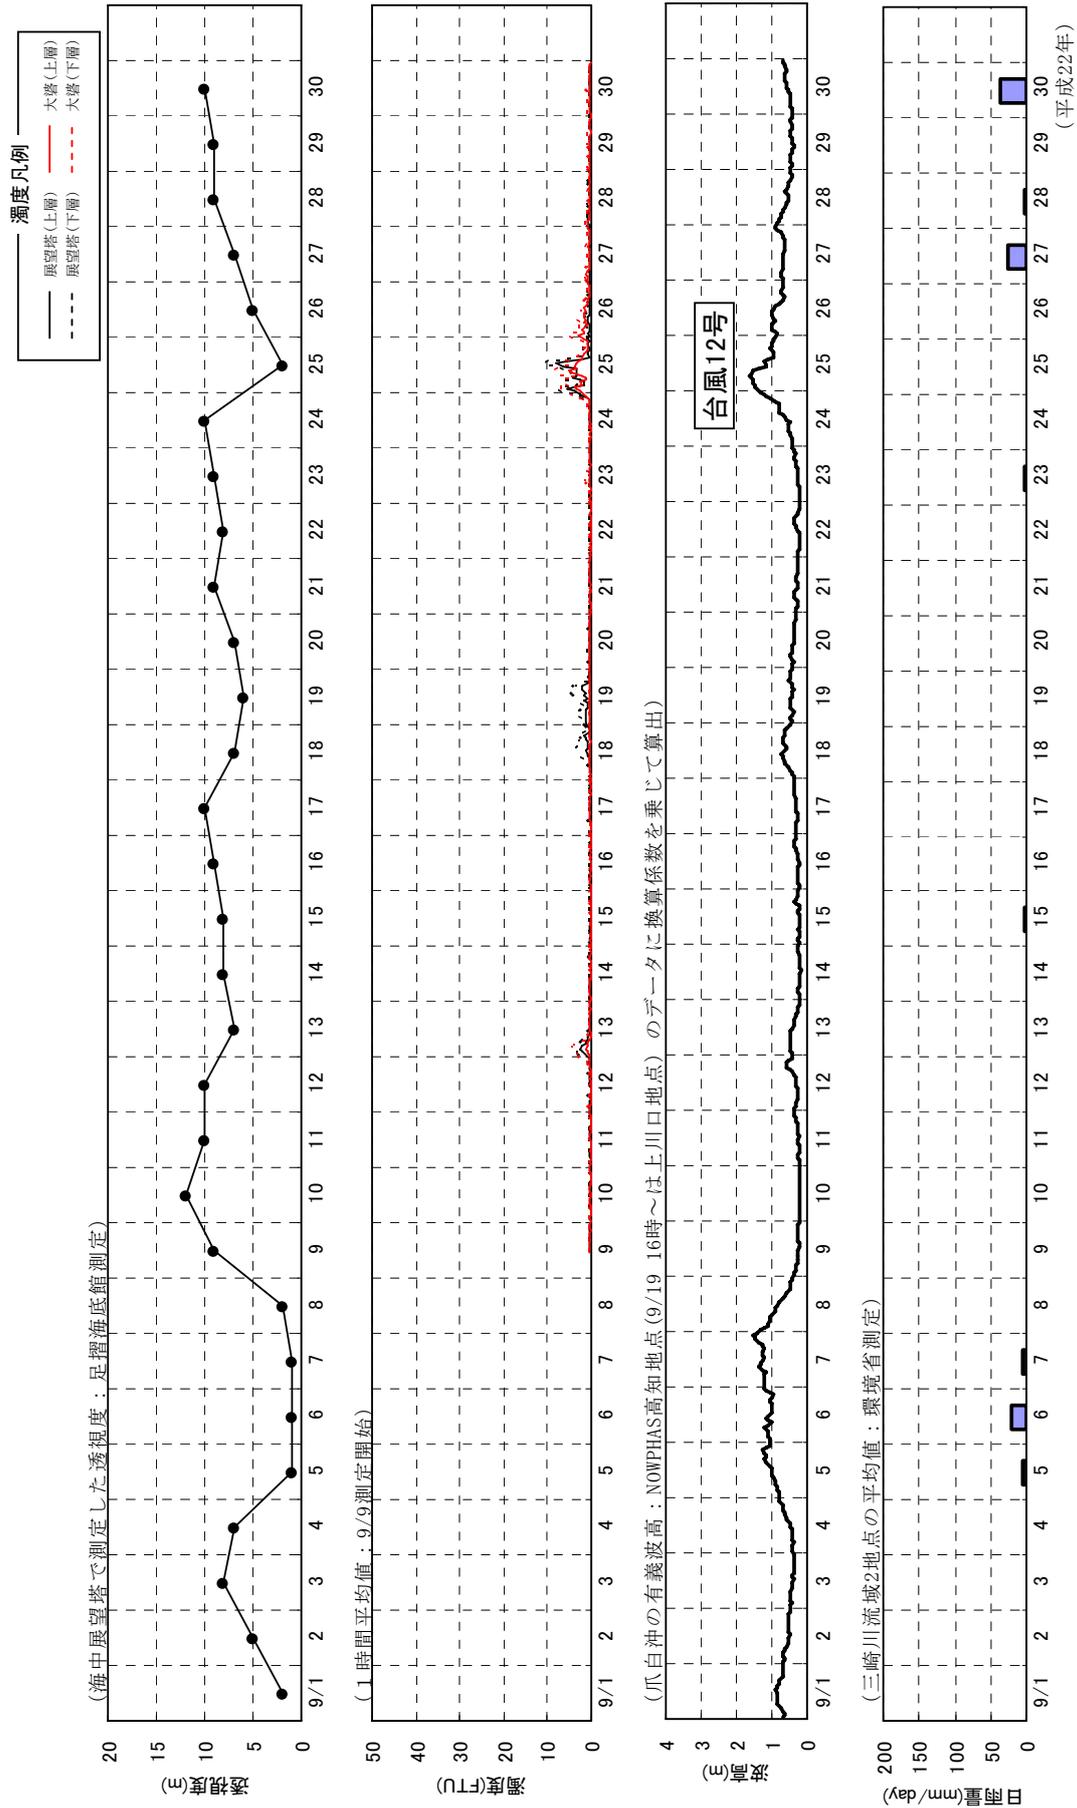
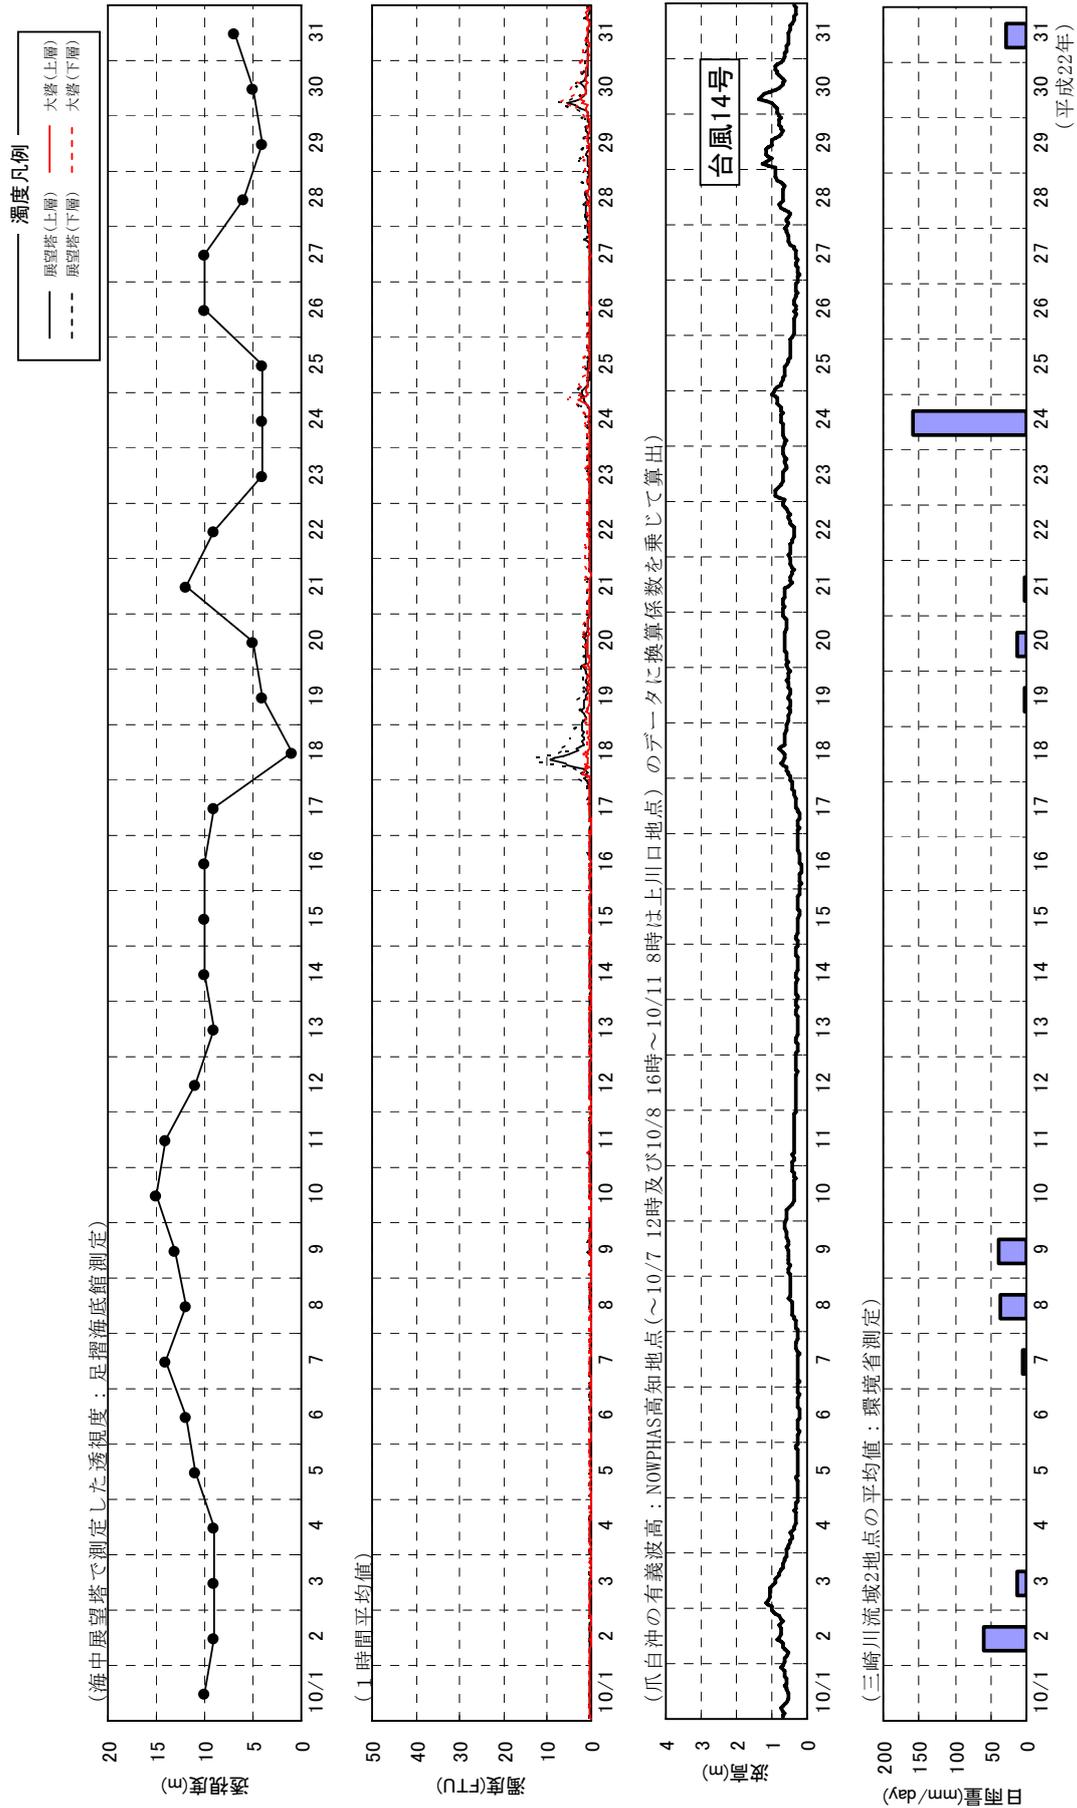
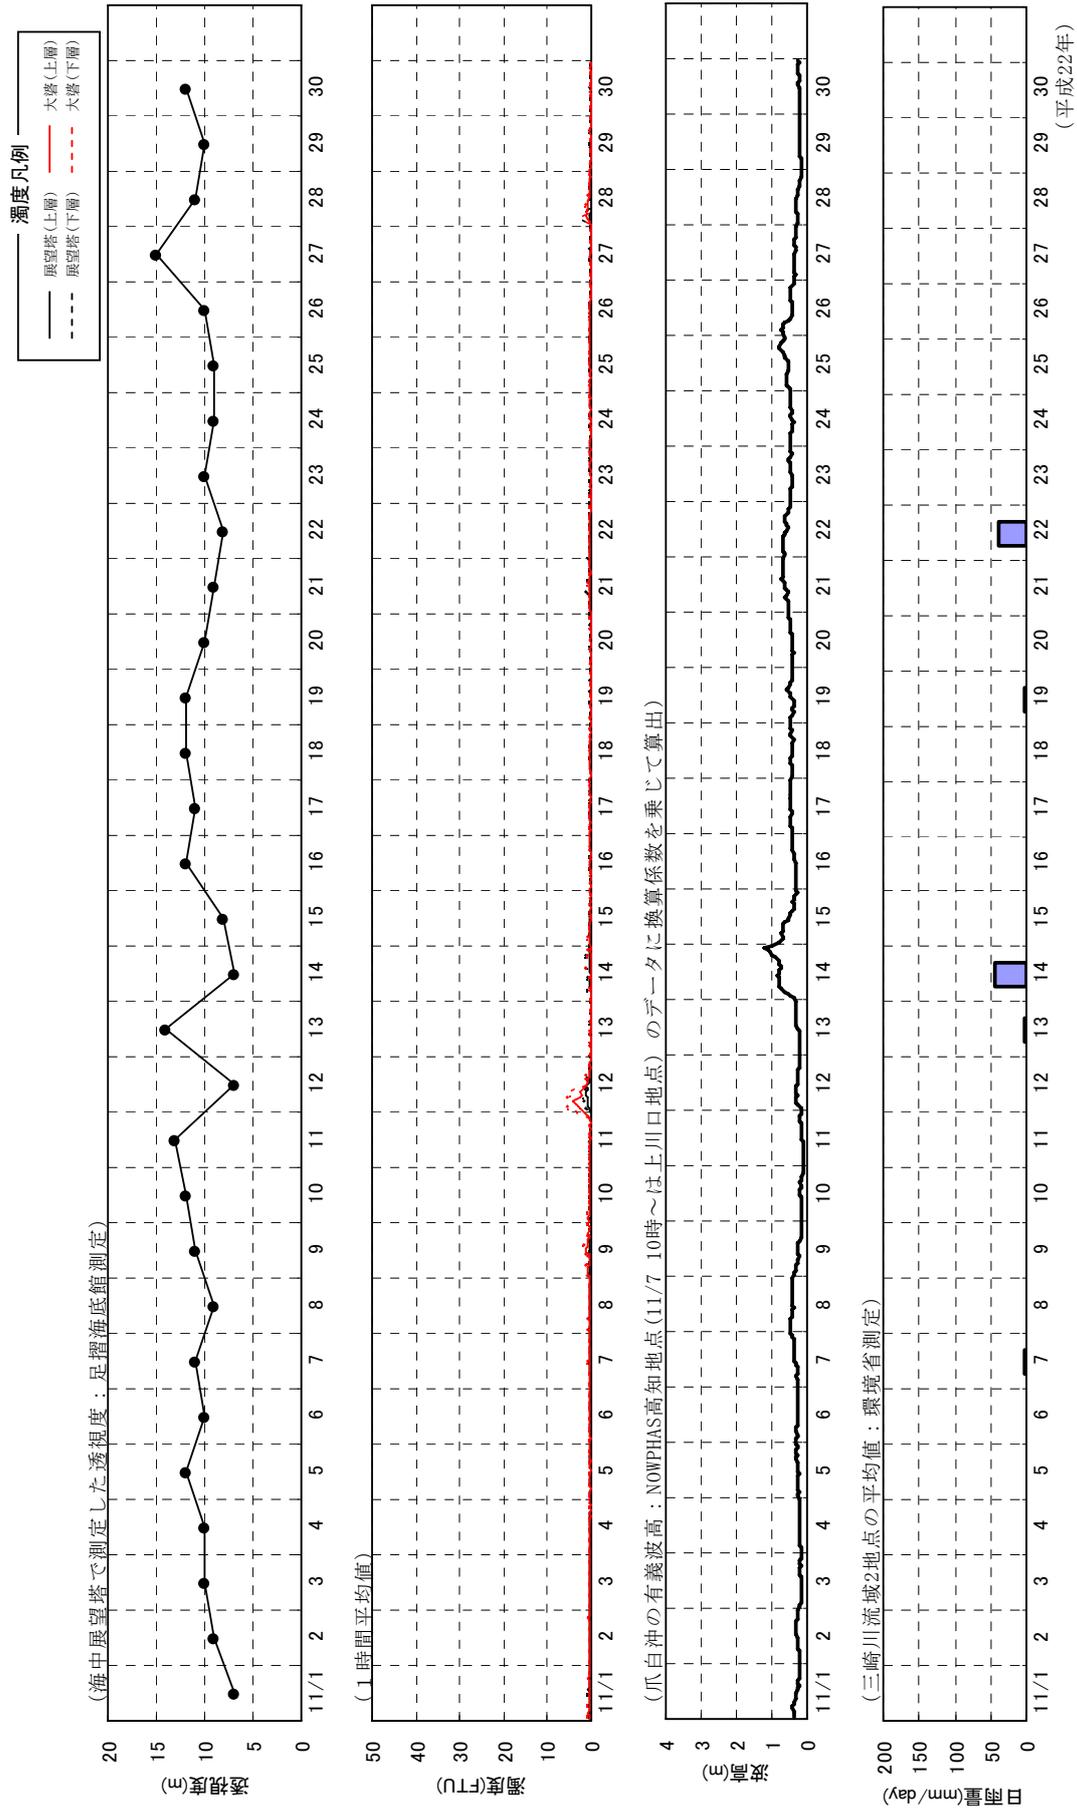
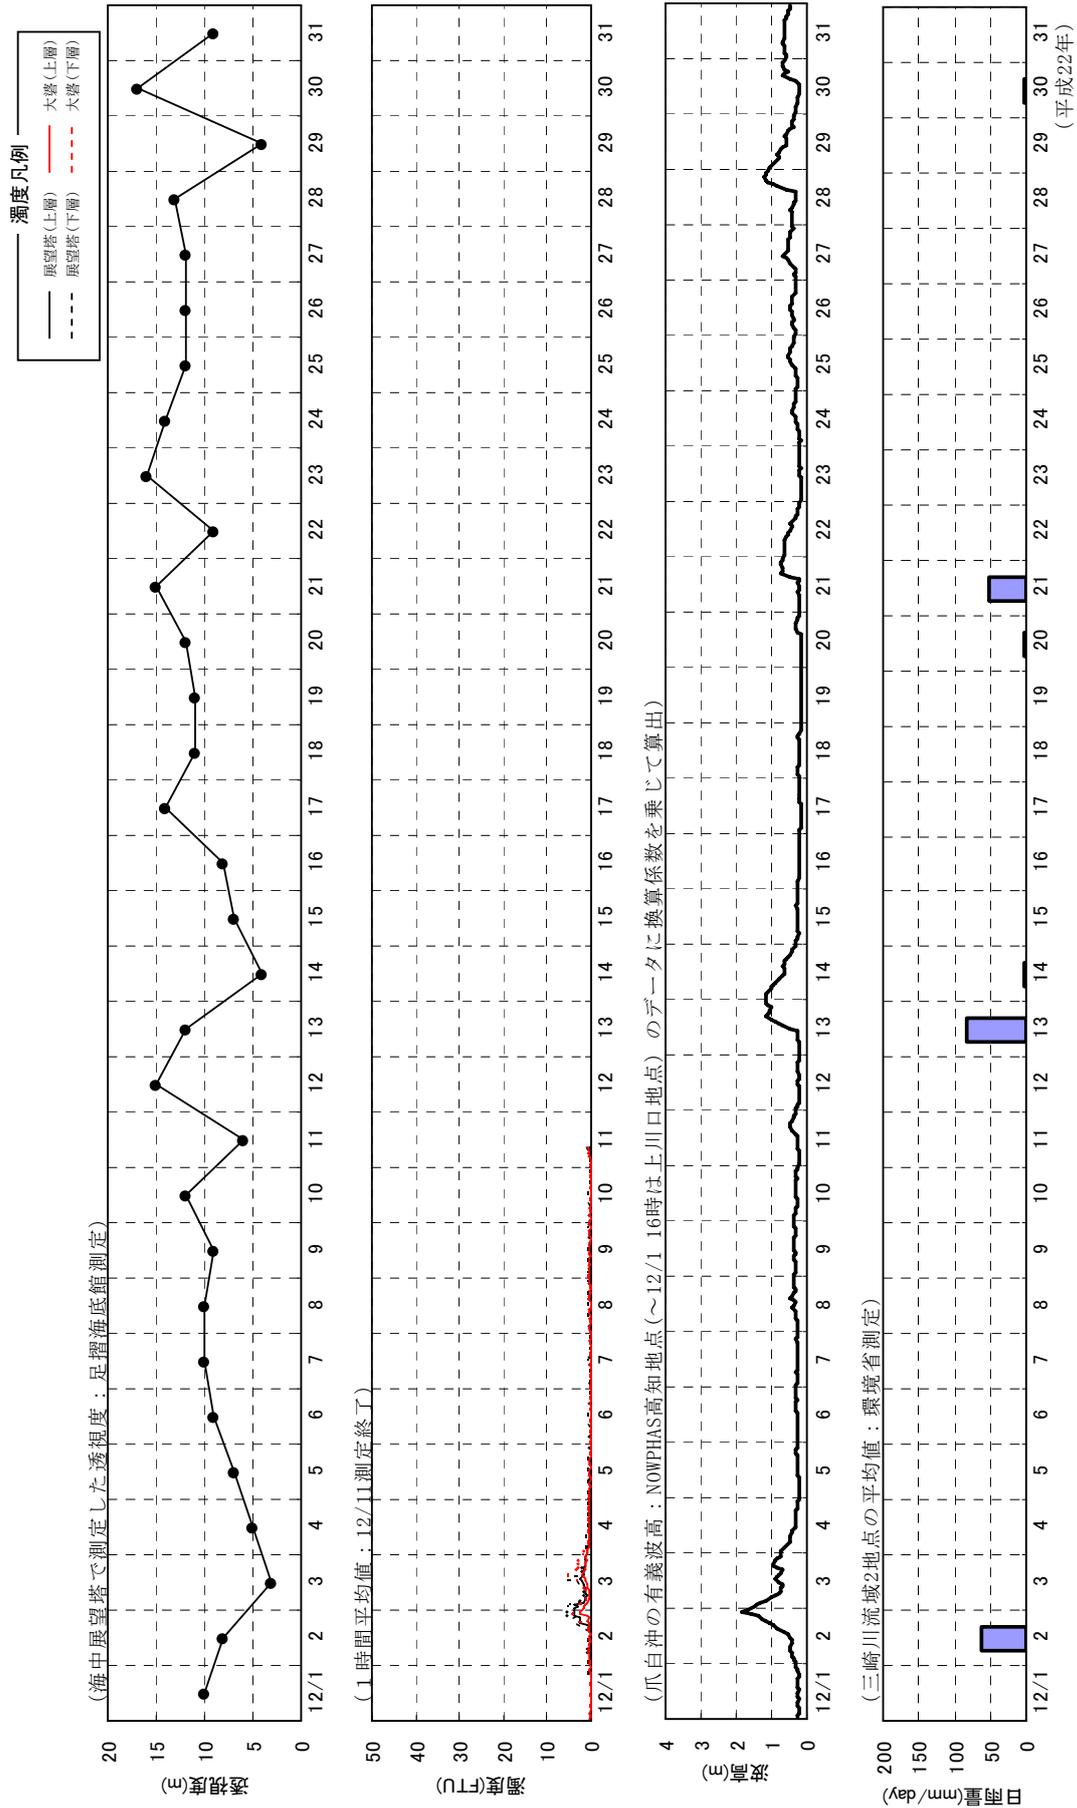
図2-1-3(1) 透視度・濁度・波高・日雨量の経時変化(9月)

図 2-1-3 及び表 2-1-5 に、濁度、波高、透視度、日雨量の経時（日）変化を示した。調査期間中には2個の台風が接近したが、波浪は大きく発達せず、調査期間をとおして波高が2mを超えることはなかった。

濁度の連続測定結果によると、波浪の発達にともない月に1～2回程度の泥土の巻き上がりが見られ、濁度は最高で10FTU程度となった。また、連続した巻き上がり期間は1～3日程度であり、巻き上がりのない期間が多くを占めた。

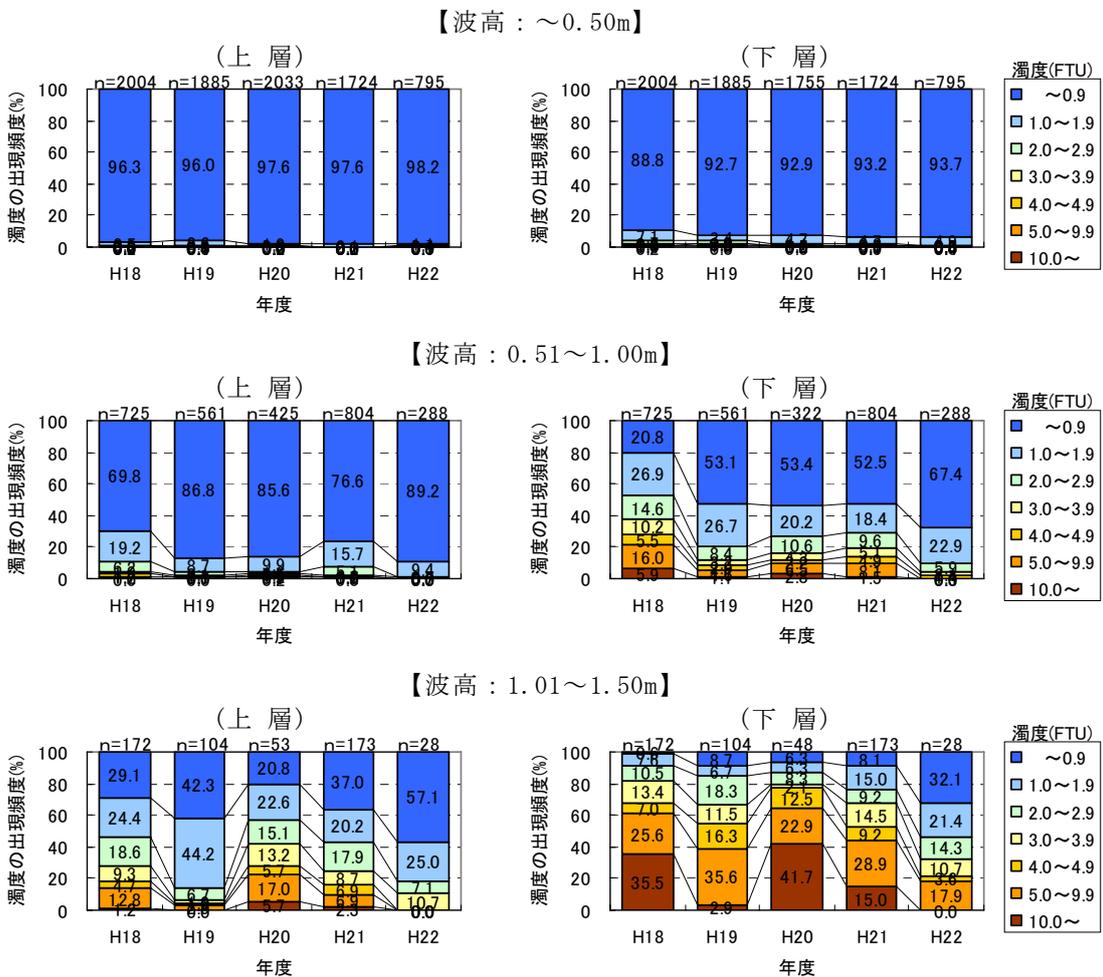
図 2-1-4 波高（爪白沖）別濁度（大碗）の出現頻度の経年変化

波高が 0.51～1.0m の範囲では、上層、下層ともに平成 18 年度（泥土除去工事開始前）と比較すると、平成 19 年度以降は濁度が大きく低下し、その後、平成 21 年度まで低レベルながらもわずかに上昇し、平成 22 年度は再び減少に転じて泥土の巻き上がり量が減少していた。

波高が 1.01～1.5m の範囲では、上層、下層ともに平成 18 年度と比較して、平成 19 年度は濁度が低下したが、平成 20 年度は平成 18 年度と同じレベルまで上昇した。平成 21 年度からは平成 22 年度にかけては再び減少傾向に転じて泥土の巻き上がり量が減少していた。

以上のように、泥土の巻き上がり量は、波高が 1.0m 以下の範囲においては、泥土除去工事開始前の平成 18 年度と比較して平成 19～22 年度は少なくなっていた。波高 1.01m 以上の範囲においては、平成 20 年度は平成 18 年度のレベルに戻っていたものの、平成 21 年度以降は再びレベルが減少する傾向にあった。

注1. 波高の階級毎に濁度の発生頻度を計算した。
 2. データ間隔は2時間（波高データが2時間毎のため）。
 3. 濁度は1時間平均値。

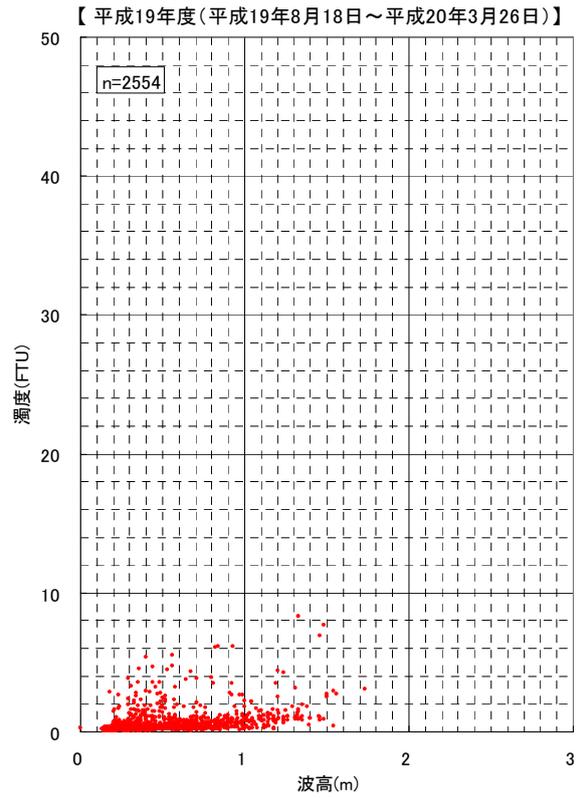
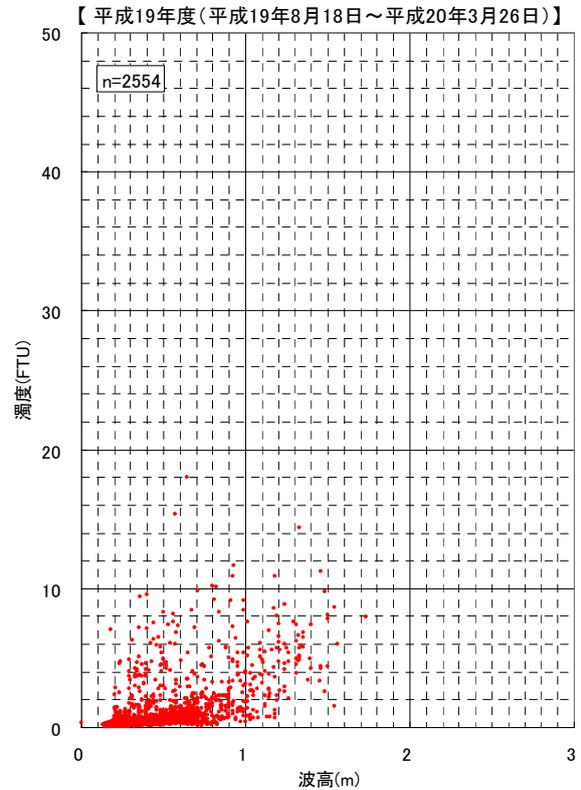
図 2-1-5(1) 波高（爪白沖）と濁度（大礮）の関係：平成18年度、平成19年度

相関図から、波高が大きくなるに従い濁度が高くなること、上層よりも下層の方が波浪との応答が高くなる傾向が見られ、波浪による泥土の巻き上がりが海域の濁りの主要な要因であることが認められた。また、平成 22 年度は、1.01m 以上の条件となる波高のデータ数が 32 個であり、他年度の 74～241 個と比較して少なく、台風の発生が少なかったことを反映して波浪が発達していなかった。

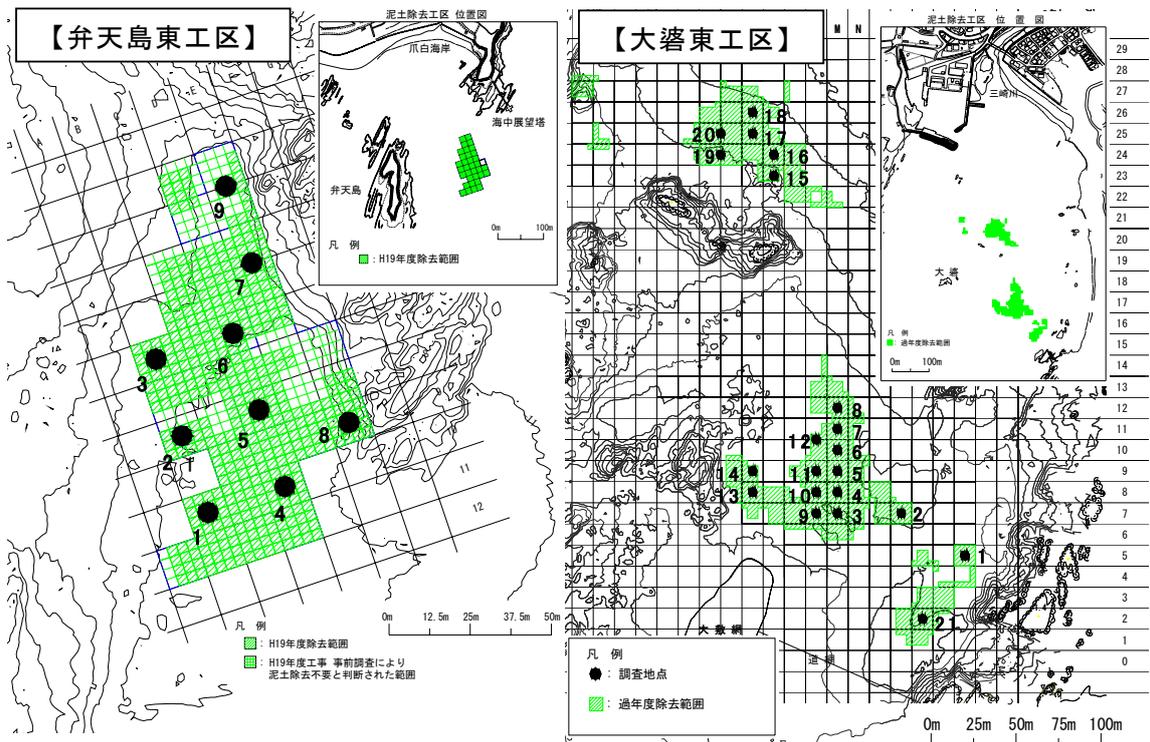
図 2-1-7 調査点位置

調査点は、図 2-1-7 に示す弁天島東工区内の 9 点、大濠東工区内の 21 点とした。

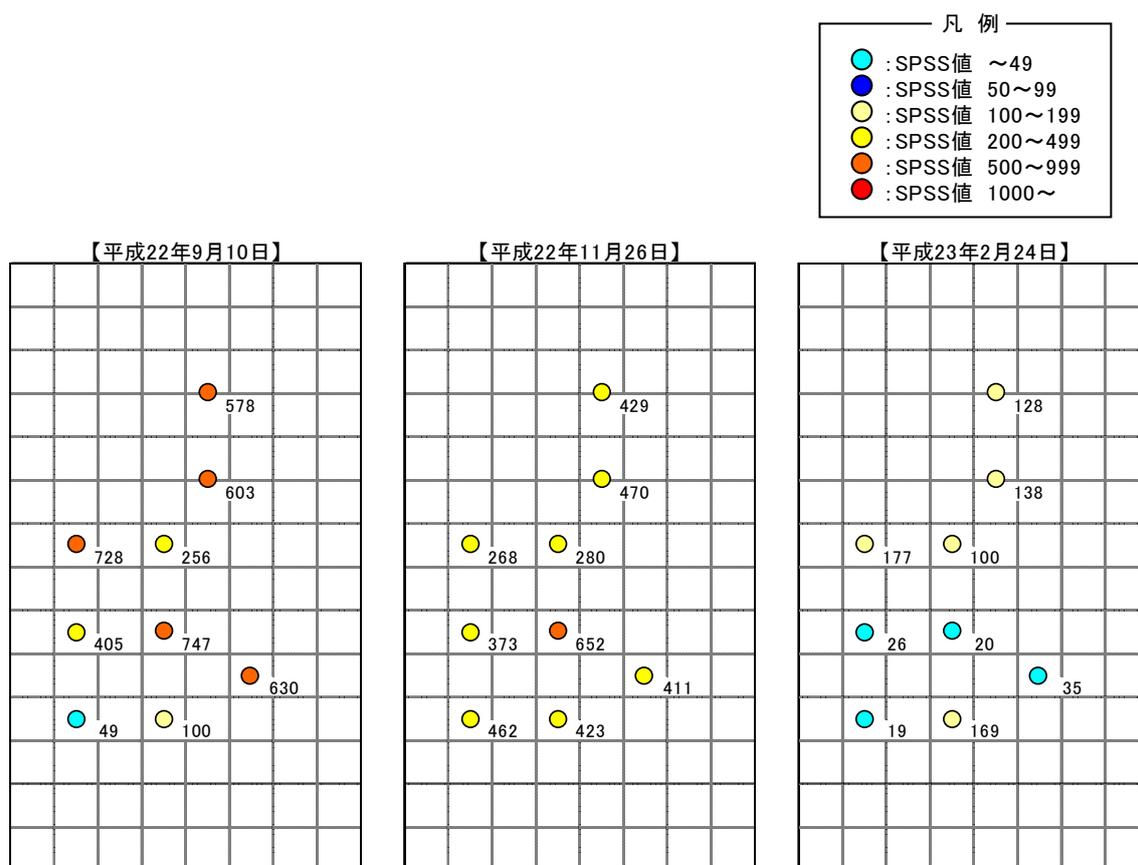
図 2-1-8(1) SPSS 値の水平分布 (弁天島東工区)

SPSS 値 $500\text{kg}/\text{m}^3$ 以上を示す地点の出現率は、平成 22 年 8 月は 56%、11 月は 11%、平成 22 年 2 月は 0%と減少した。また、SPSS 値 $100\text{kg}/\text{m}^3$ 以上を示す地点の出現率は、平成 22 年 8 月は 89%、11 月は 100%、平成 22 年 2 月は 56%であり、11 月に増加したのち減少した。

SPSS 値を平面的に見ると、8 月は南側の 2 調査点を除いて全体的に高く、11 月は調査点 5 を最高として全体的に高かった。2 月は北側で高く南側で低い傾向にあった。

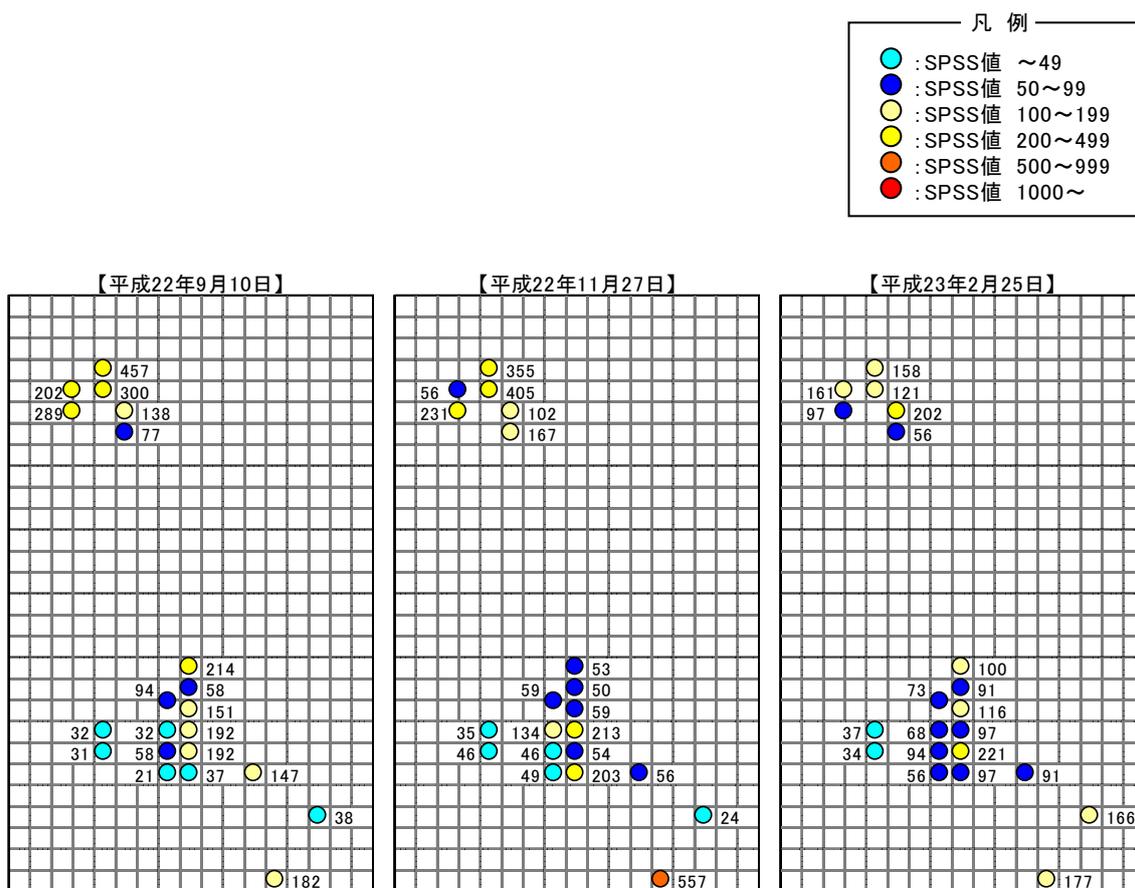
図 2-1-8(2) SPSS 値の水平分布 (大碓東工区)

SPSS 値 $500\text{kg}/\text{m}^3$ 以上を示す地点の出現率は、平成 22 年 8 月は 0%、11 月は 5%、平成 22 年 2 月は 0% であり、低いレベルで推移した。SPSS 値 $100\text{kg}/\text{m}^3$ 以上を示す地点の出現率は、平成 22 年 8 月は 52%、11 月は 43%、平成 22 年 2 月は 43% であり、変化が少なかった。

平面的に見ると、北東の調査点 15～20 では期間をとおして SPSS が $100\text{kg}/\text{m}^3$ 以上の調査点が多く出現した。その他の調査点では、SPSS が $100\text{kg}/\text{m}^3$ 以下の場合が多く、 $100\text{kg}/\text{m}^3$ 以上の調査点は、調査点の西側の西側で出現することが多かった。

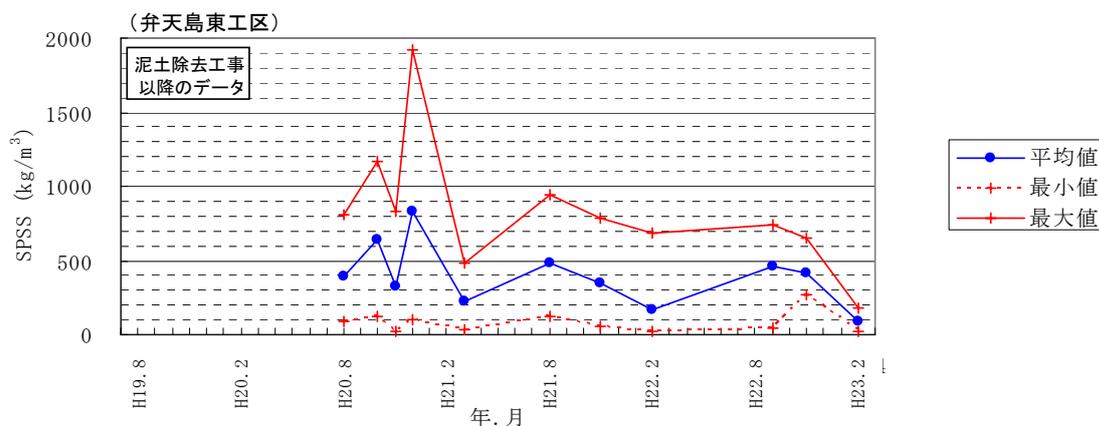
図 2-1-10 SPSS 値の地点平均値、最小値、最大値 (弁天島東工区)

また、図 2-1-10 には SPSS 値の地点平均値、最小値、最大値の推移を示した。SPSS の経過を平均値で見ると、SPSS が $500\text{kg}/\text{m}^3$ を超えたのは泥土除去工事後の平成 20 年度の 10 月と 12 月の 2 回であった。その後の SPSS は概ね $200\sim 500\text{kg}/\text{m}^3$ の範囲で推移し、平成 22 年度の泥土除去工事後の平成 23 年 2 月は $90\text{kg}/\text{m}^3$ であった。

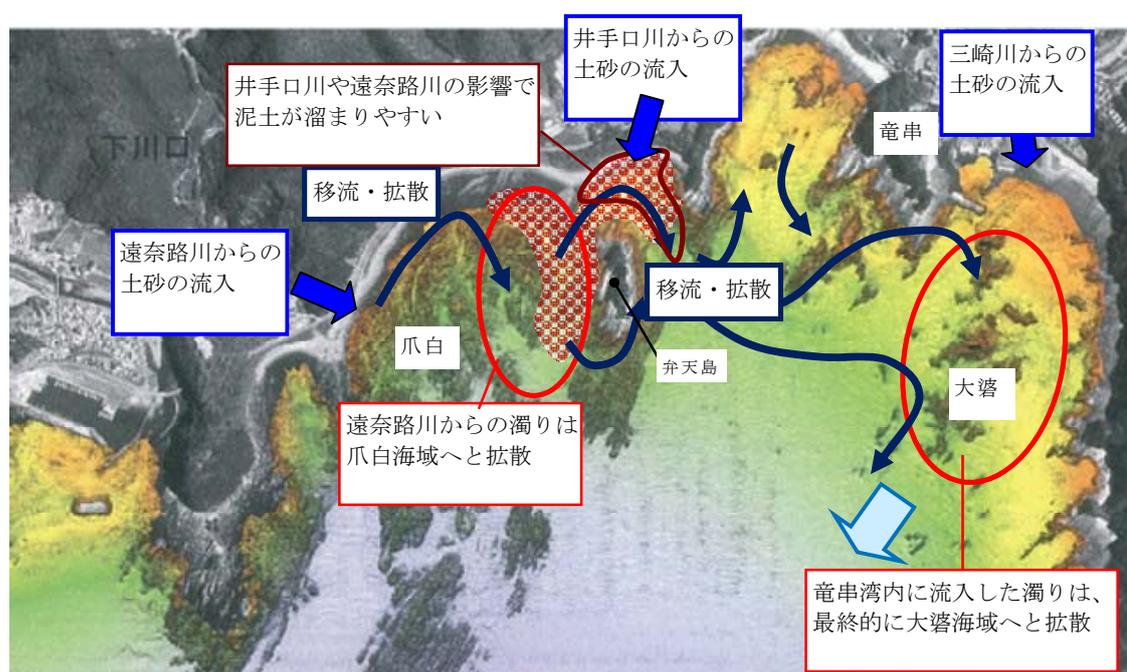
図 2-1-11 泥土の移動・堆積メカニズムの解明で推定された泥土の動向

弁天島東海域の泥土の起源とその移動については、泥土の移動・堆積メカニズムの解明（平成 20 年度、平成 21 年度の本業務）で以下のように推定されている（図 2-1-11）

先ず、弁天島東海域には弁天島東工区以外の範囲にも泥土が分布しており、移動しやすい泥土の性状と、泥土が留まり易い海域の流れの条件が重なり、弁天島東海域の範囲で泥土は盛んに移動しているものと推定される。従って、弁天島東海域全体の泥土を同時期に除去すれば、海域で移動している泥土を取り除く効果が高いと思われ、この工事を平成 22 年度に実施したところである。

次に、陸域からの流入起源として、遠奈路川と、井手口川が考えられる。特に井手口川は弁天島海域に直接流れ込むため、影響が大きいと考えられる。また、流入する泥土の起源は流域に分布する田の土で、特に、春季には田起こし・代かきの影響で泥土が流出し易い条件にあると思われる。

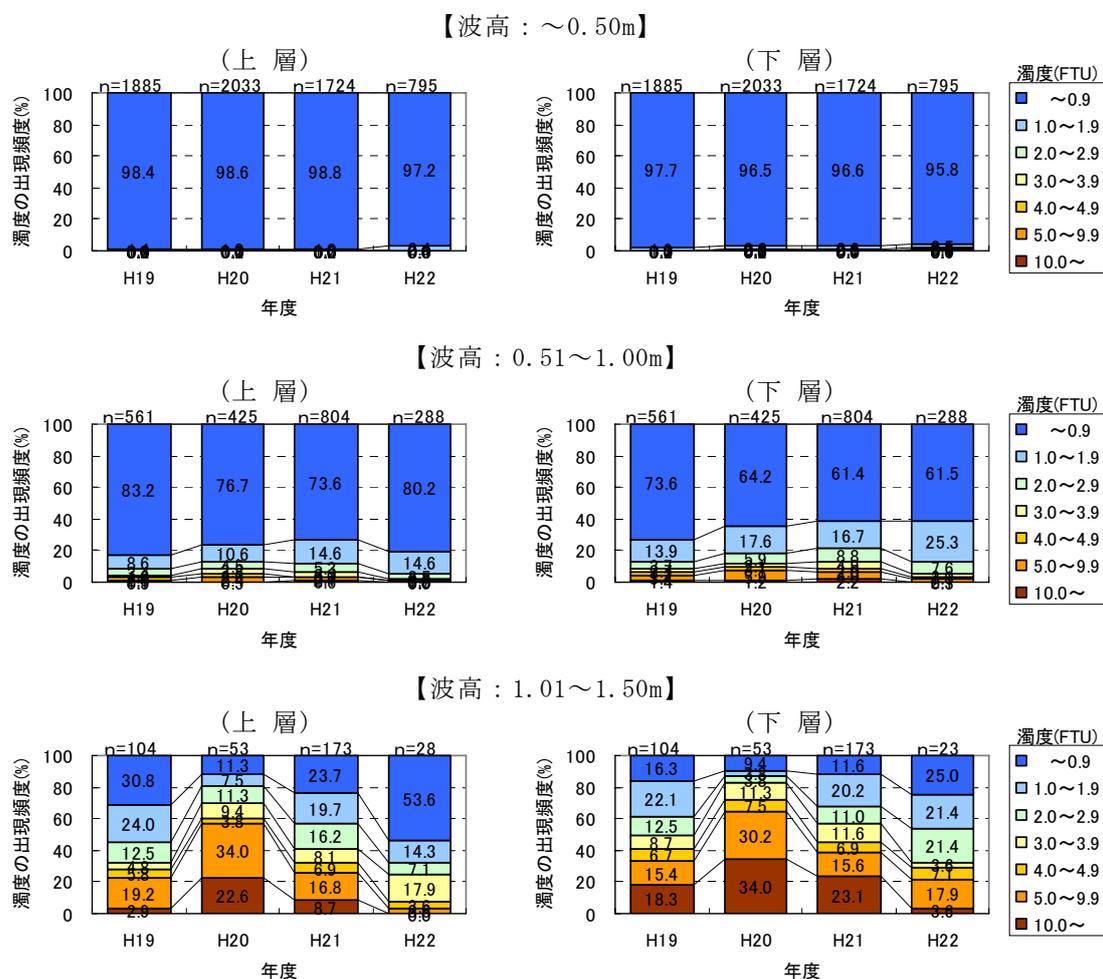
図2-2-1 波高（爪白沖）別濁度（海中展望塔）の出現頻度の経年変化

「波高と濁度の比較」の結果から評価すると、泥土の巻き上がり量は、泥土除去工事後の平成20年度に一旦増加したものの、その後は横ばいまたは減少の傾向にあった。この変動傾向は、弁天島東工区における泥土の堆積状況（SPSS法による評価、図2-1-12、図2-1-13）と似ていることから、泥土の巻き上がり量は、泥土の堆積量に関係して変動していると推定される。本調査の「SPSS法による評価」による調査結果では、弁天島東海域の泥土は非常に移動しやすい性状であり、弁天島東海域の範囲を盛んに移動していることや、新たな陸域からの加入も推定されることから、泥土の特性に合わせた対策が必要であると考えられる。

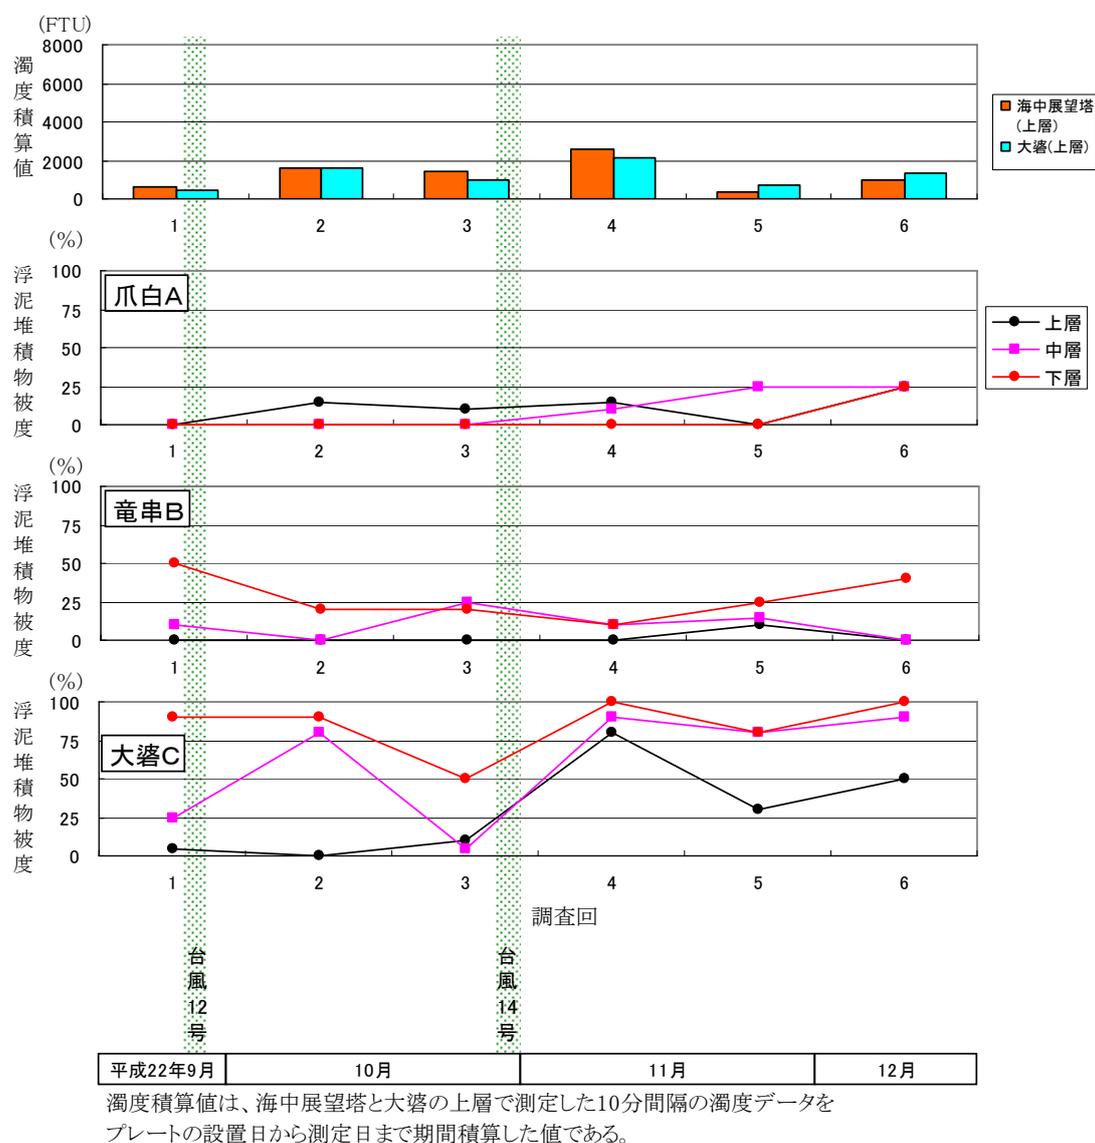
図 2-2-12 浮泥堆積物被度の経過 (調査点 A～C)

竜串 B における浮泥堆積物の被度は、全期間を通して上層で 0%、中層で 25%以下であり、下層では 1 回目と 6 回目を除いて 25%以下であった。

大碓 C における浮泥堆積物の被度は、上層では前半が 25%以下、後半が 30～60%、中層では 2 回目と後半の期間で 80%以上、下層では全期間を通して 50～100%の範囲で推移し、被度は上層から下層にかけて高くなっていた。中層と下層における濁度と浮泥堆積物の関係には相関関係が認められず、大碓 C においては一旦泥土が堆積すると除去されにくい条件にあると推定される。

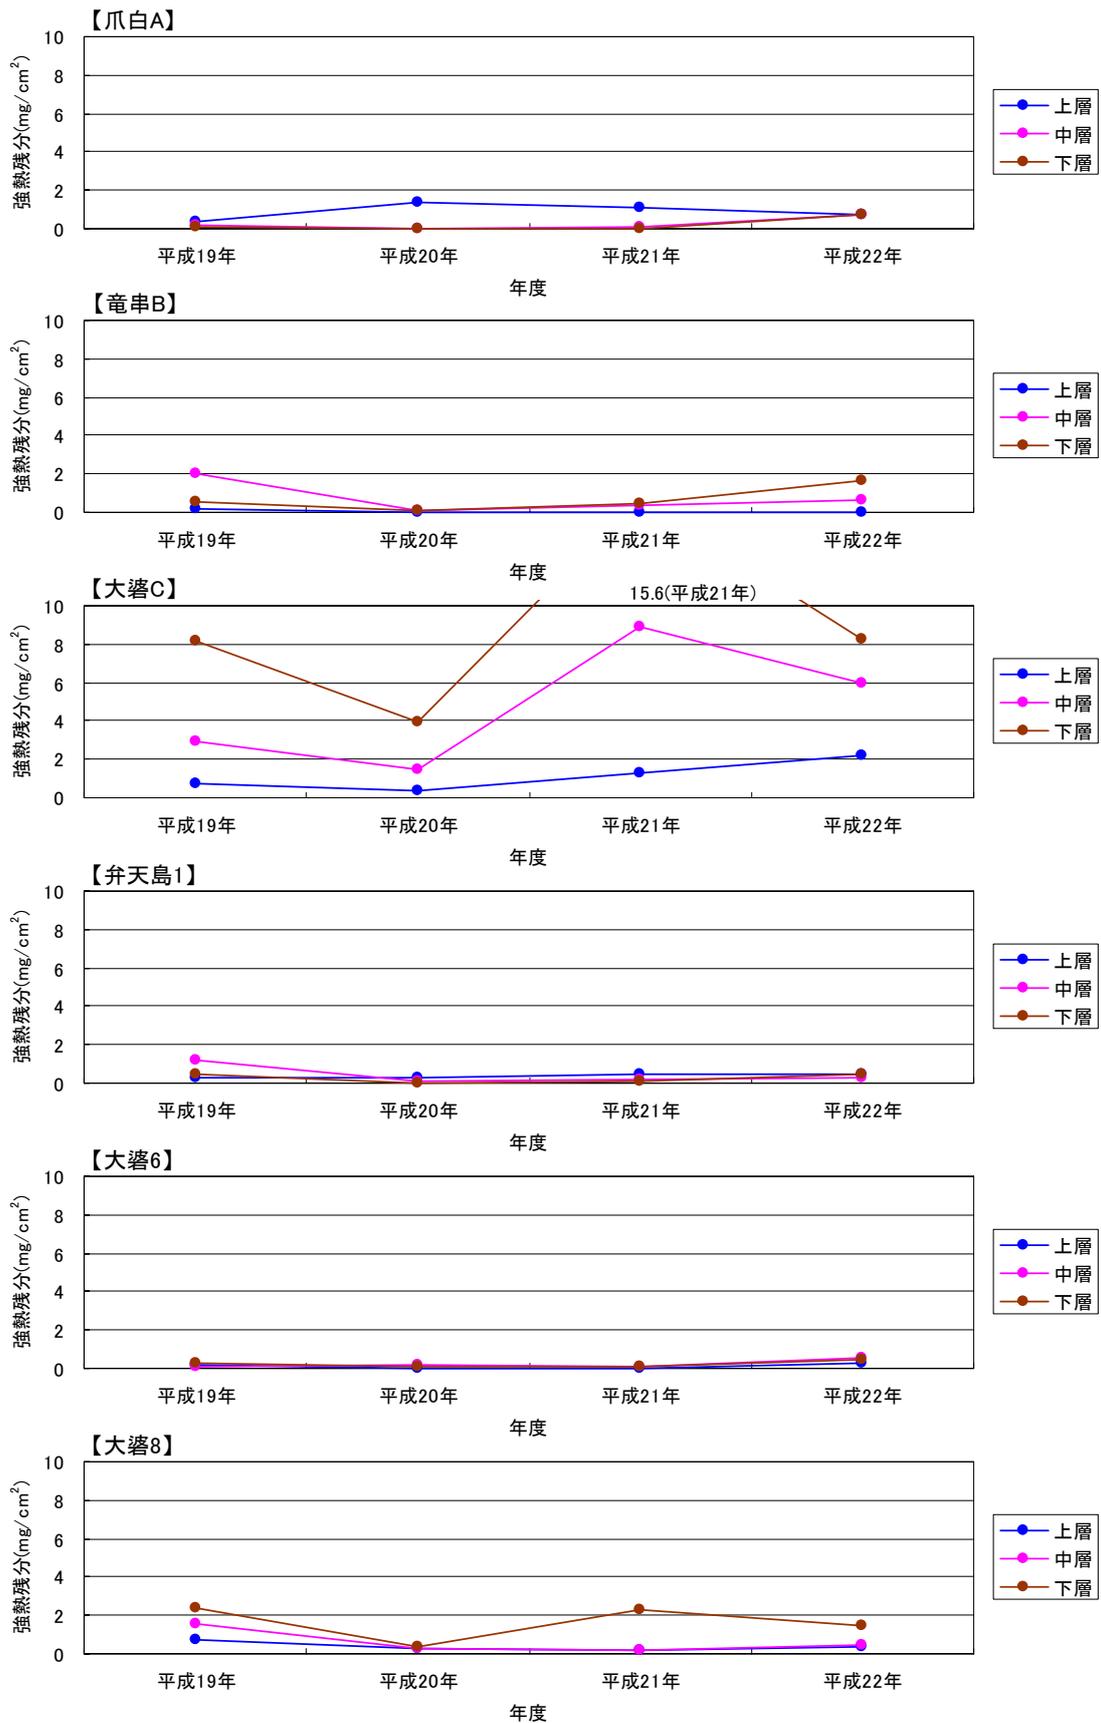
図 2-2-13 浮泥堆積物の強熱残分量の経年変化

大濬東工区で巻き上がった泥土は、近隣の大濬のサンゴ群に影響を及ぼすと推定されるが、浮泥の堆積は平成 19 年度の調査以降、大濬東工区側（東側）の調査点において高く、西側や南側の調査点で低くなっており、地形の影響が示唆された。サンゴの生育状況などを調査している海域調査の結果から、浮泥の堆積量が少なくなった調査点付近におけるサンゴ群集の回復が認められており、海底の泥土の減少→泥土の巻き上がり量の減少→巻き上がった泥土のサンゴ群集への再堆積量の減少→サンゴ群集の回復といったメカニズムが、大濬においては形成されつつあることが示唆された。

注) 図に用いたデータは各年度とも3回の調査結果の平均値で調査期間は以下の通り。
 平成19年度：平成19年8月18日～10月29日、平成20年度：平成20年8月25日～11月29日、
 平成21年度：平成21年7月23日～10月20日、平成22年度：平成22年9月9日～12月11日

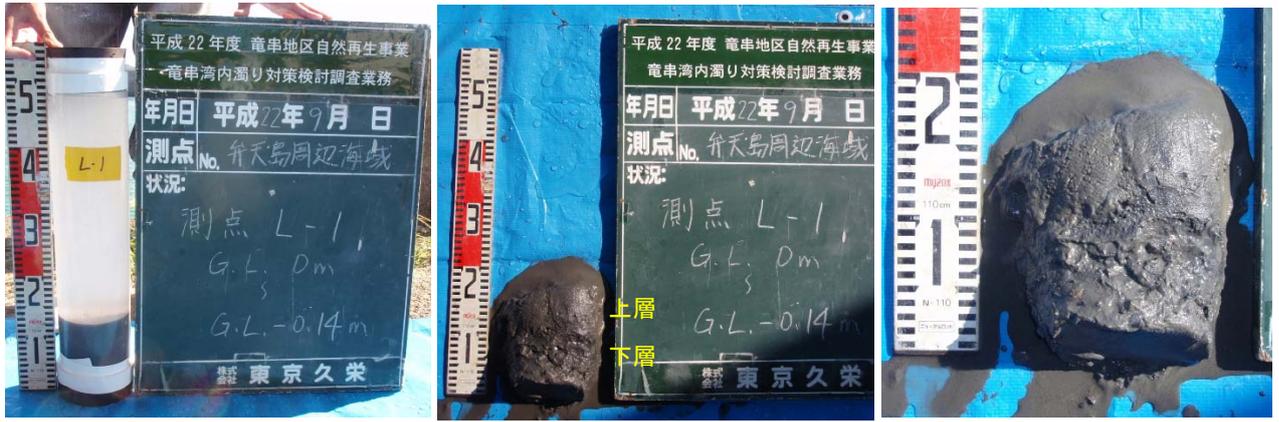
写真 2-3-4 L-1 上層に礫混じり泥土の堆積、下層に砂混じり泥土の堆積

- ・ 調査海域の北東側において、一部の地点(L-1、L-6、M-3、N-6 周辺)では泥土を中心とした堆積（写真 2-3-4）が確認できたが、多くの地点は砂礫を中心とした堆積であった（写真 2-3-5）。
- ・ 調査海域北側（A-3~E-3、A-4~E-4、A-5~E-5）の多くの地点は、貝殻片・コーラル（サンゴの死骸）混じりの礫や砂礫を中心とした堆積が確認できた（写真 2-3-6）。
- ・ 調査海域東側の岩礁付近（Q-11 周辺）では、泥土を中心とした堆積が確認できた（写真 2-3-7）。
- ・ 調査海域東側の岩礁付近や北東側の海岸付近（J-0、N-3、O-7、O-9、Q-13、S-11）の堆積層には、木片や葉片の混在が確認できた（写真 2-3-8）。

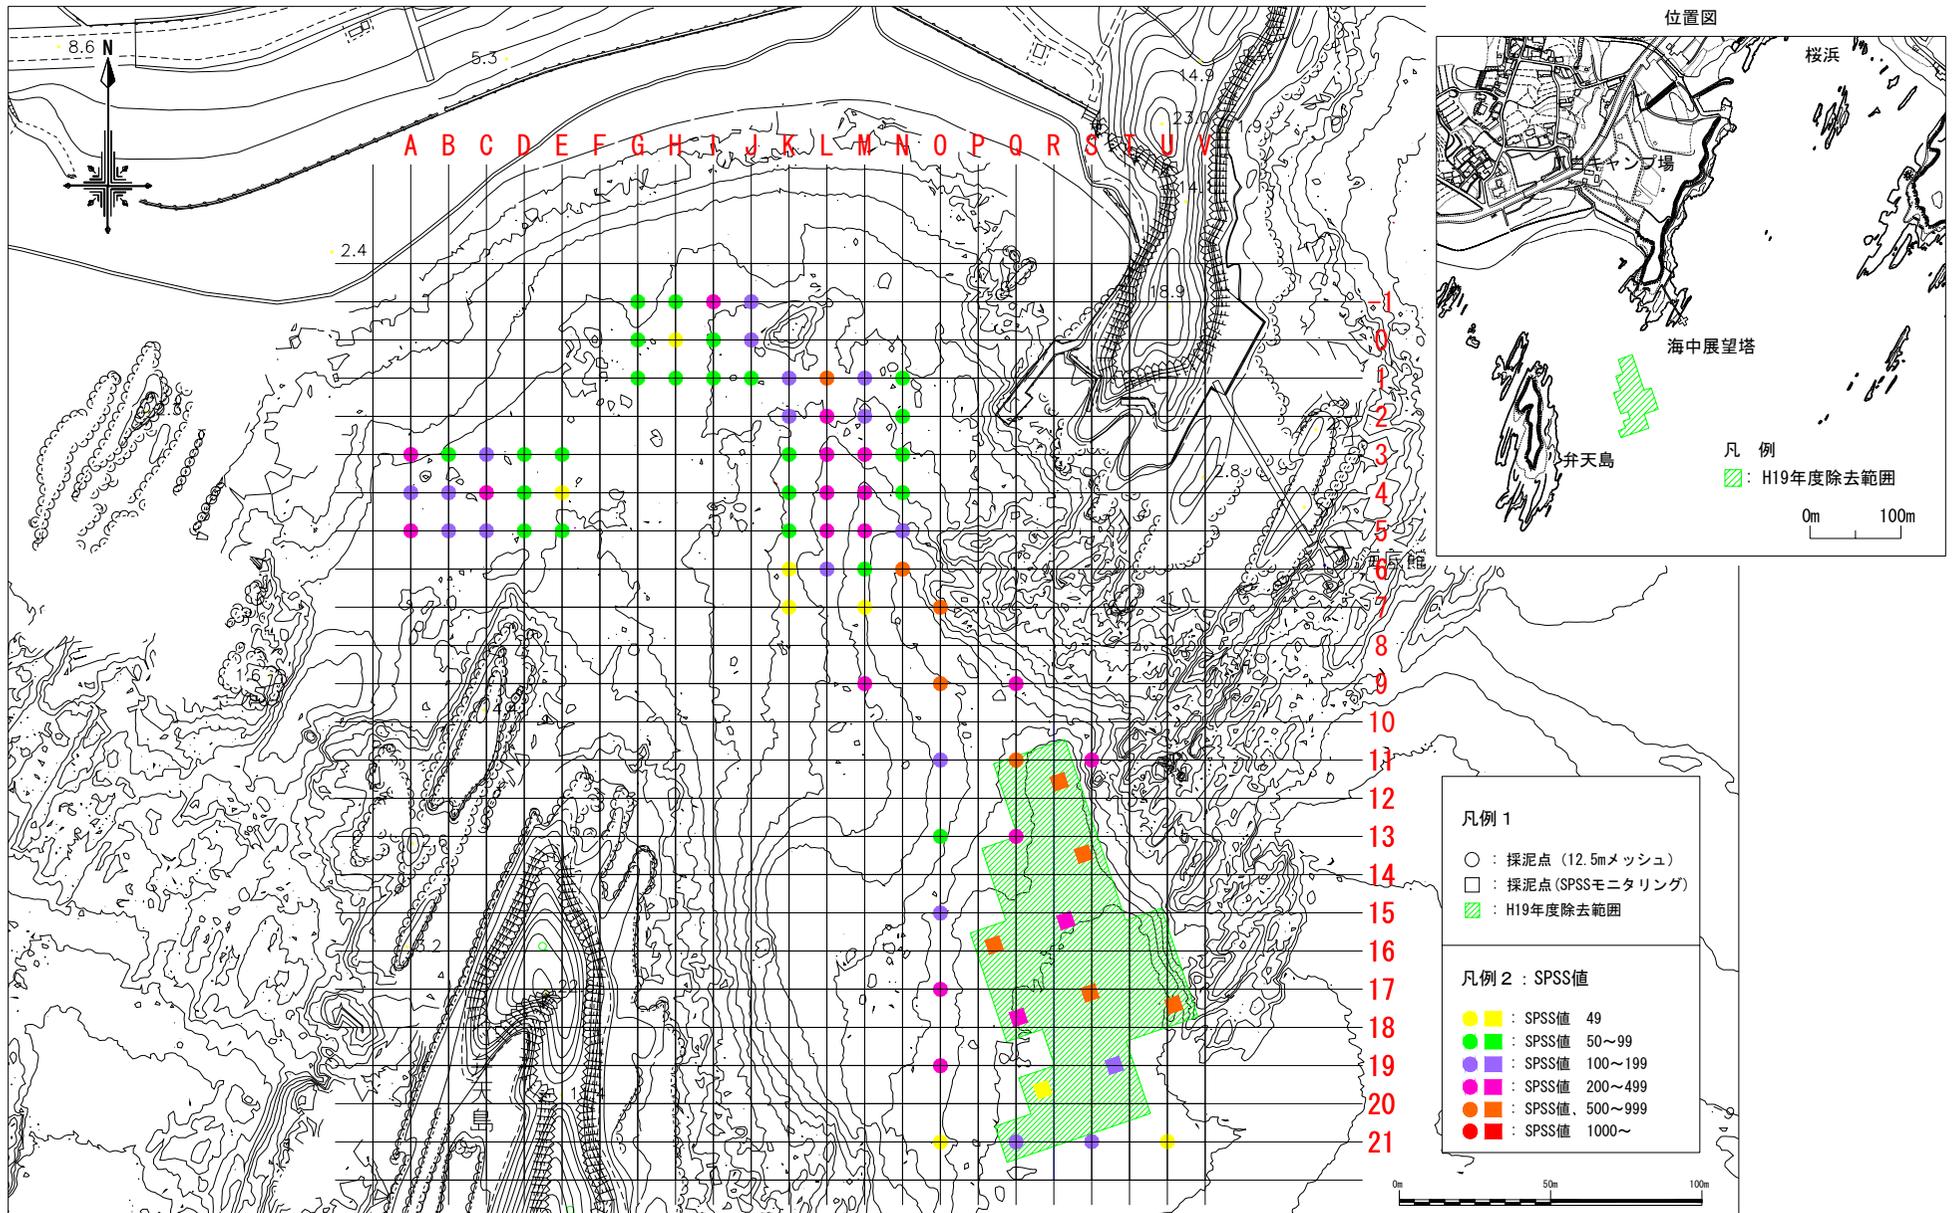
図 2-3-5 弁天島周辺海域 SPSS 平面分布図 (上層)

- ・ 調査海域北東側の一部の地点（N-6、L-1、L-6 など）及び調査海域東側（0-7、0-9、Q-11 周辺など）において、SPSS 値 $500\text{kg}/\text{m}^3$ 以上を示す箇所が確認できた。
- ・ 調査海域北側及び北東側において、SPSS 値が $100\text{kg}/\text{m}^3$ 以下と比較的低い値を示す箇所が多く確認できた。
