平成 22 年度
竜串地区自然再生事業
竜串湾内濁り対策検討調査業務
報 告 書

平成 23 年 3 月

中国四国地方環境事務所

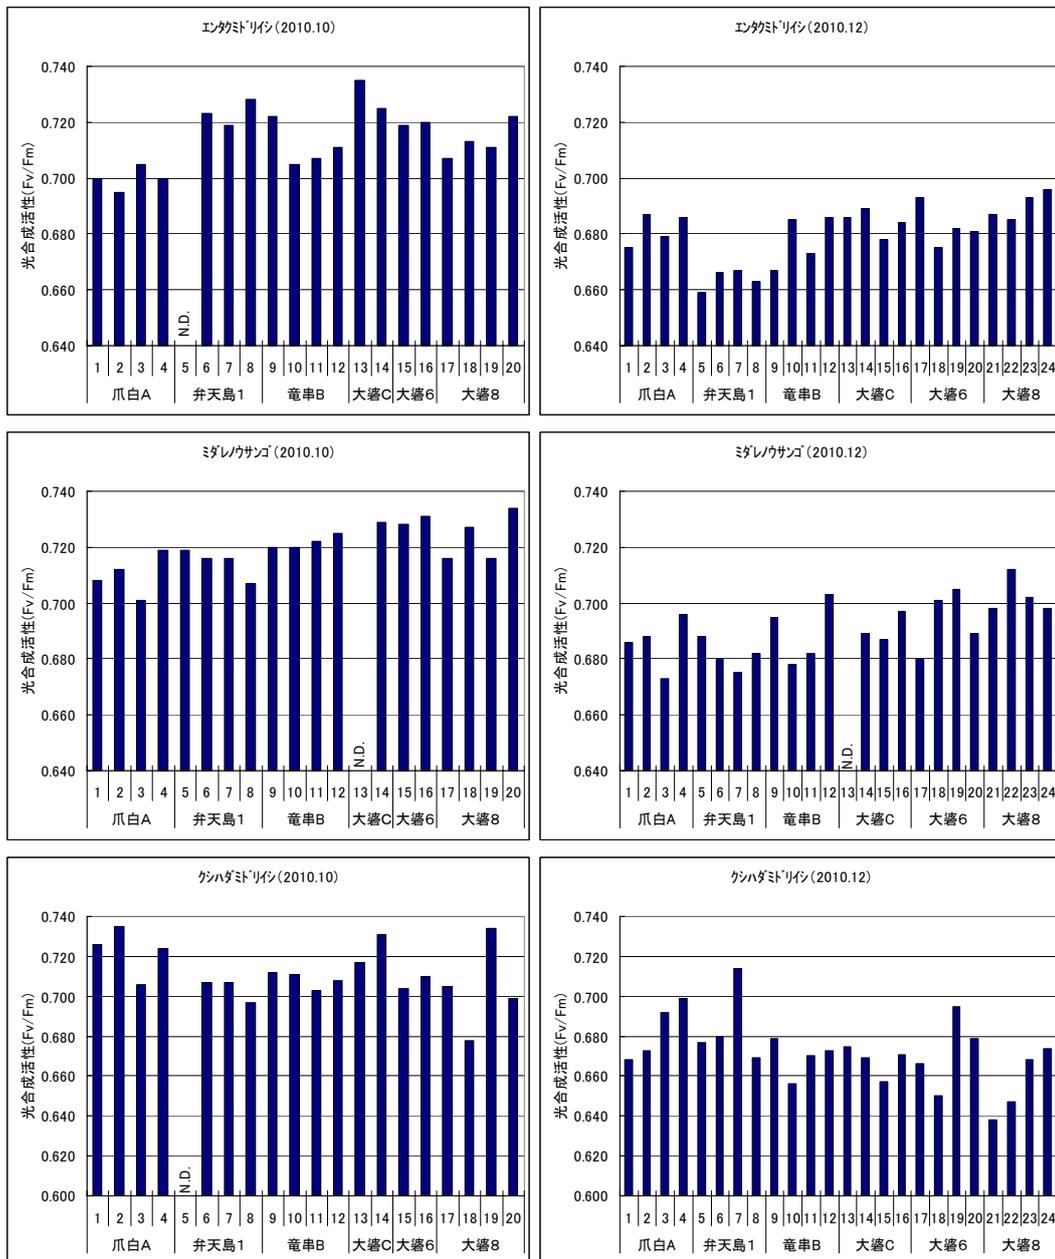
図 3-1-4 光合成活性の測定結果

10 月調査と 12 月調査では、12 月調査の活性が低い傾向がみられたが、水温の低下による季節変化と考えられる。また、各調査区の光合成活性と水深の関係をみたところ、いずれのサンゴの光合成活性も水深との間に相関は見られなかった。

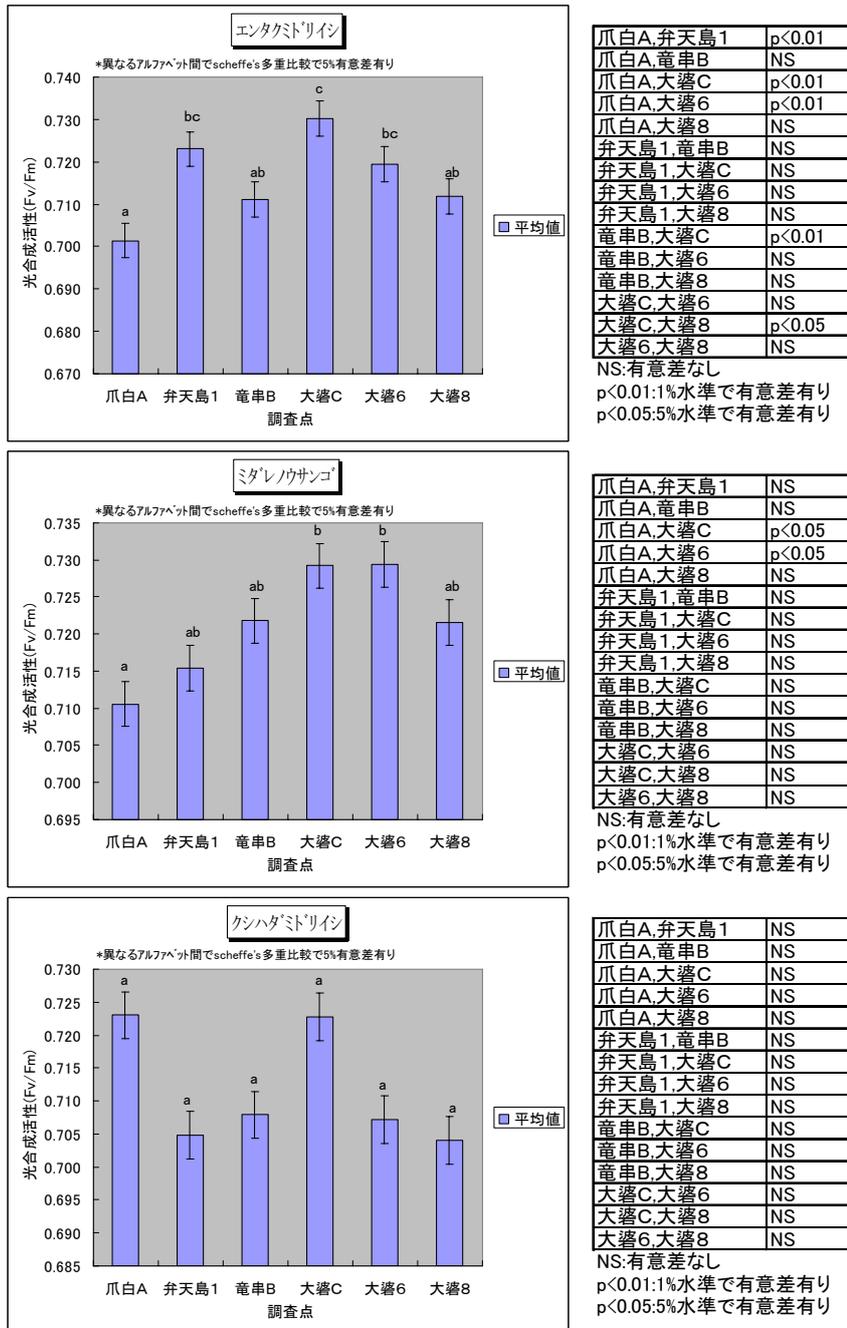
図 3-1-6 (1) 各調査点の光合成活性の比較(平成 22 年 10 月)

エンタクミドリイシでは、10 月は爪白 A、12 月は弁天島 1 が他の測点と比べて低い傾向がみられ、ミダレノウサンゴは 10 月に大礫 C と大礫 6 でやや高い傾向がみられたが、12 月には測点間に差はみられなかった。クシハダミドリイシでは、10 月、12 月ともに差はみられなかった

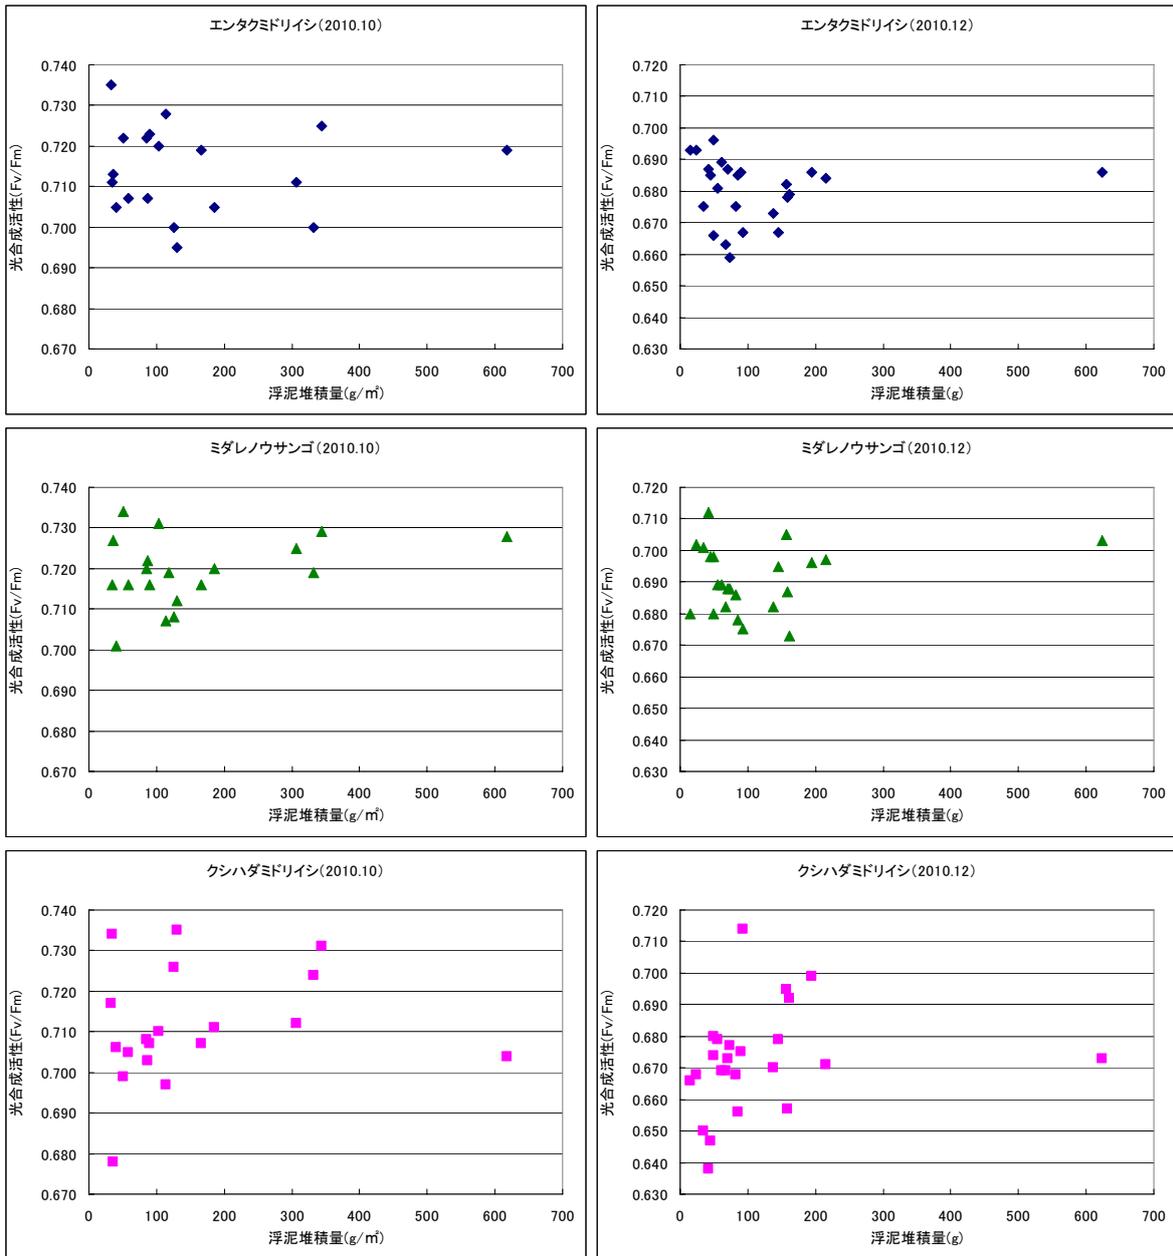
図 3-1-7 浮泥堆積量と光合成活性との相関

浮泥の堆積状況と光合成活性との相関を見たところ、いずれのサンゴでも相関は見られず、明瞭な傾向は観られなかった。

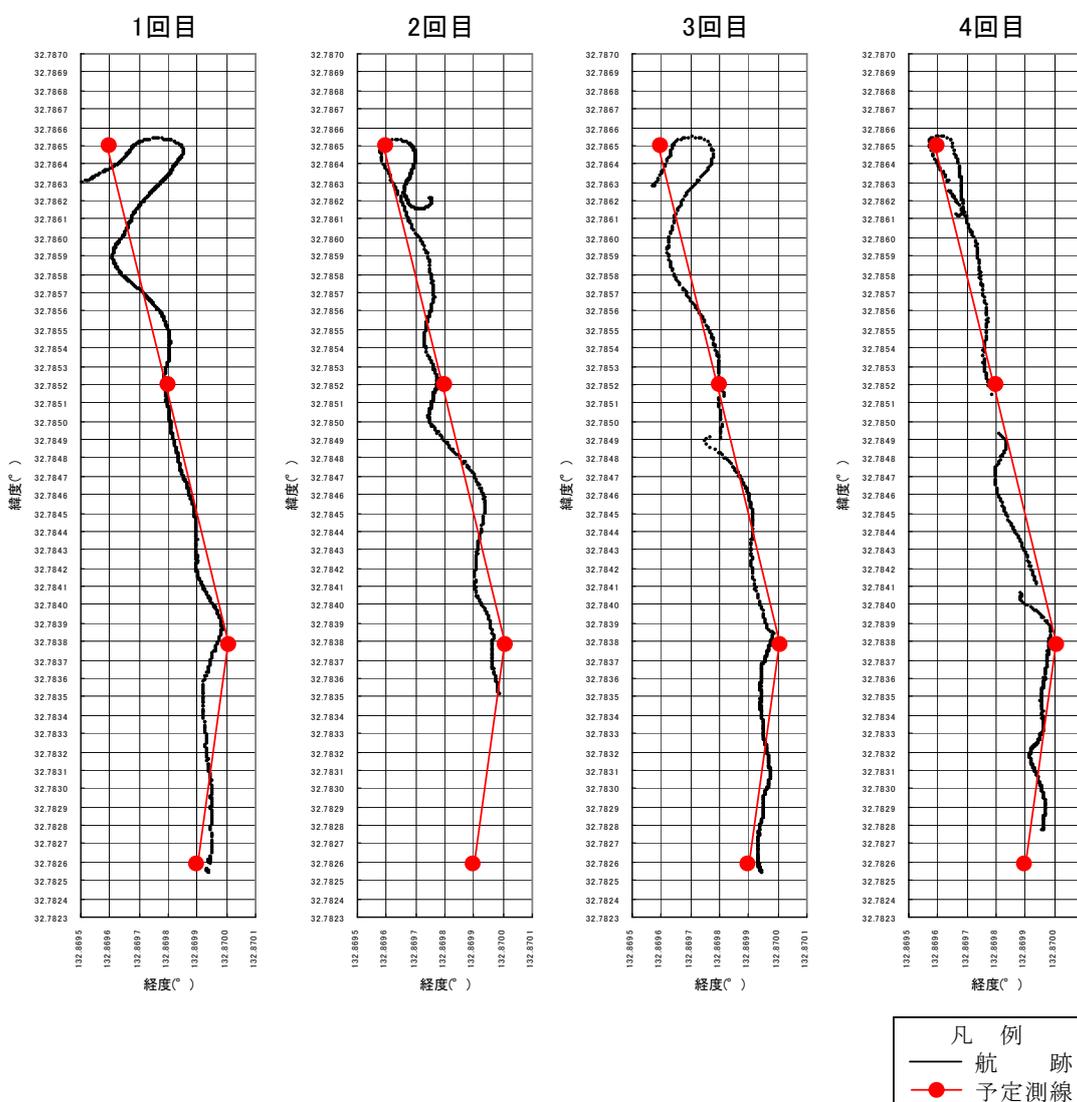
図 3-2-2 走行位置

図 3-2-2 に AUV の航跡を、予定測線と同時に示した。調査日は北よりの弱い風で海象は静穏であったため、調査の条件は良好であったと思われる。

調査開始時は適当な位置に AUV を浮かべ、記憶させた情報に従って AUV がスタート地点に移動後、走行を開始する。航跡を見ると、測定開始時はスタート地点に移動する段階で最大 20m 程度の予定測線からのずれがあったが、その後はほぼ予定測線に沿って走行し、ずれは最大でも 8m 程度であった。なお、走行開始時に AUV を浮かべておく位置を、AUV になるべく方向を変えなくて良い位置にすることで、走行開始時のずれは小さくすることができると思われる。

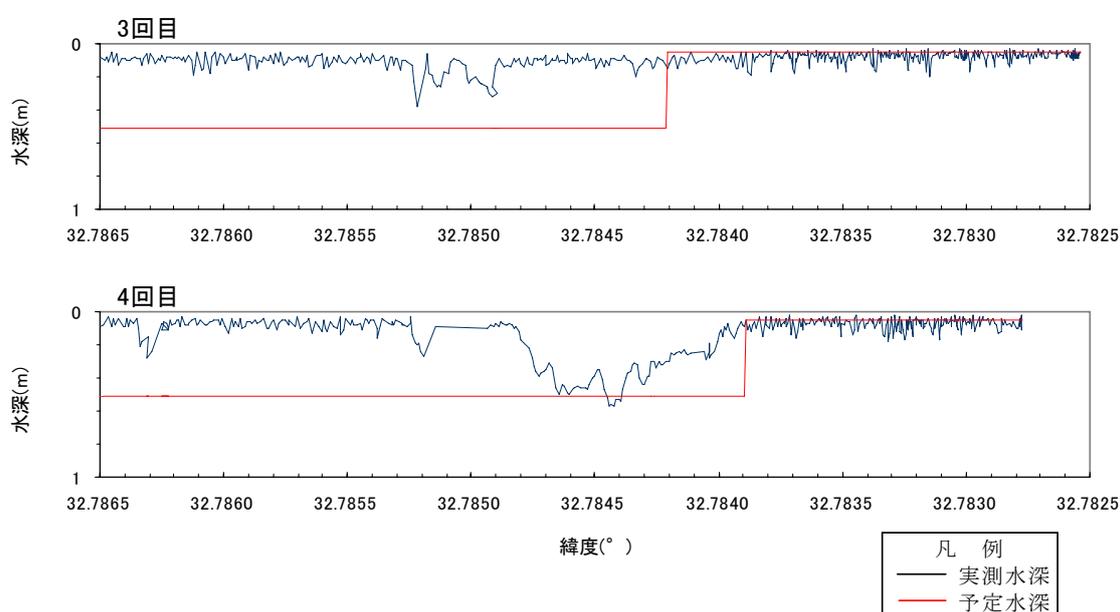
図 3-2-3 走行水深

3 回目は水深 0.5m の予定水深に対し、一部潜水する様子が見られるものの、殆ど表層付近を走行していた。これは、AUV の浮力が大きく、潜水状態を保つのが困難であったためと考えられる。そこで、4 回目は浮力調整錘（写真 3-2-1）で浮力の微調整を行い、再度潜水走行を試みた。

4 回目は、水深 0.5m の予定水深に対し、前半は潜水を試みながらも予定通り潜水しなかった。後半は短い距離であるが、予定水深まで達したが、潜水水深は不安定であり、水深を一定に保った潜水走行は難易度が高いことが分かった。

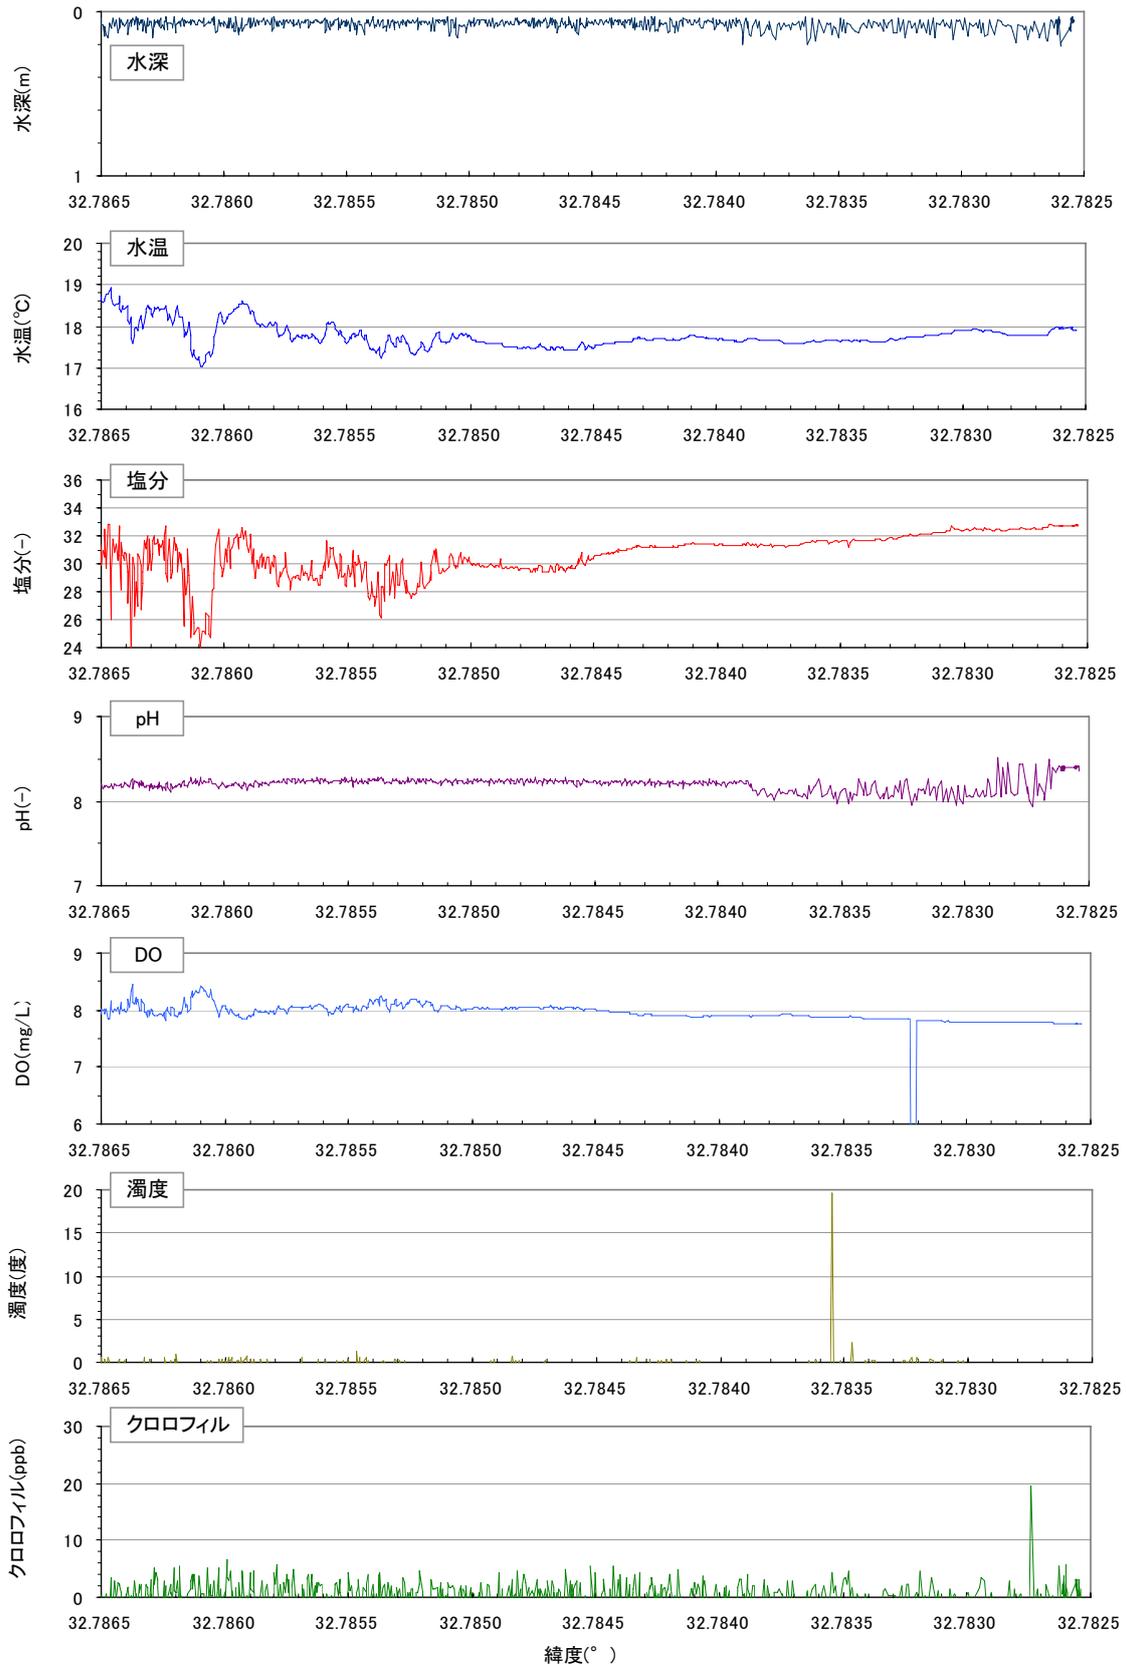
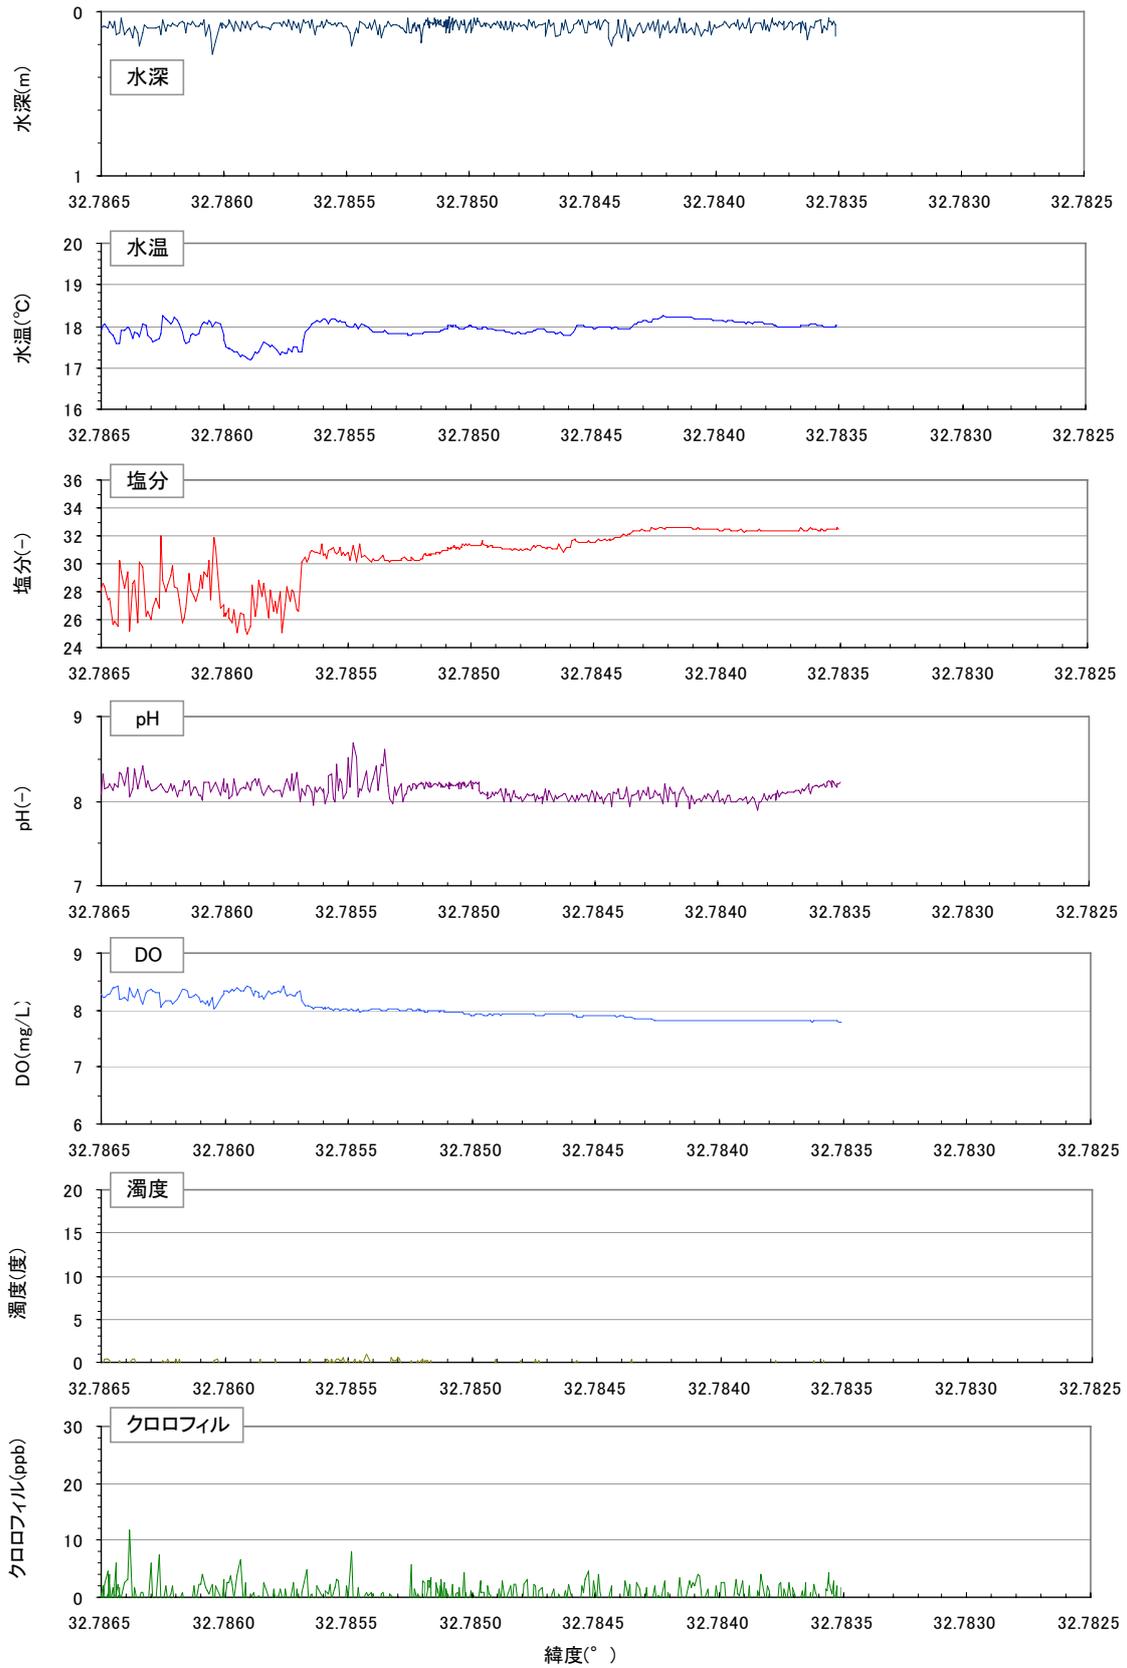
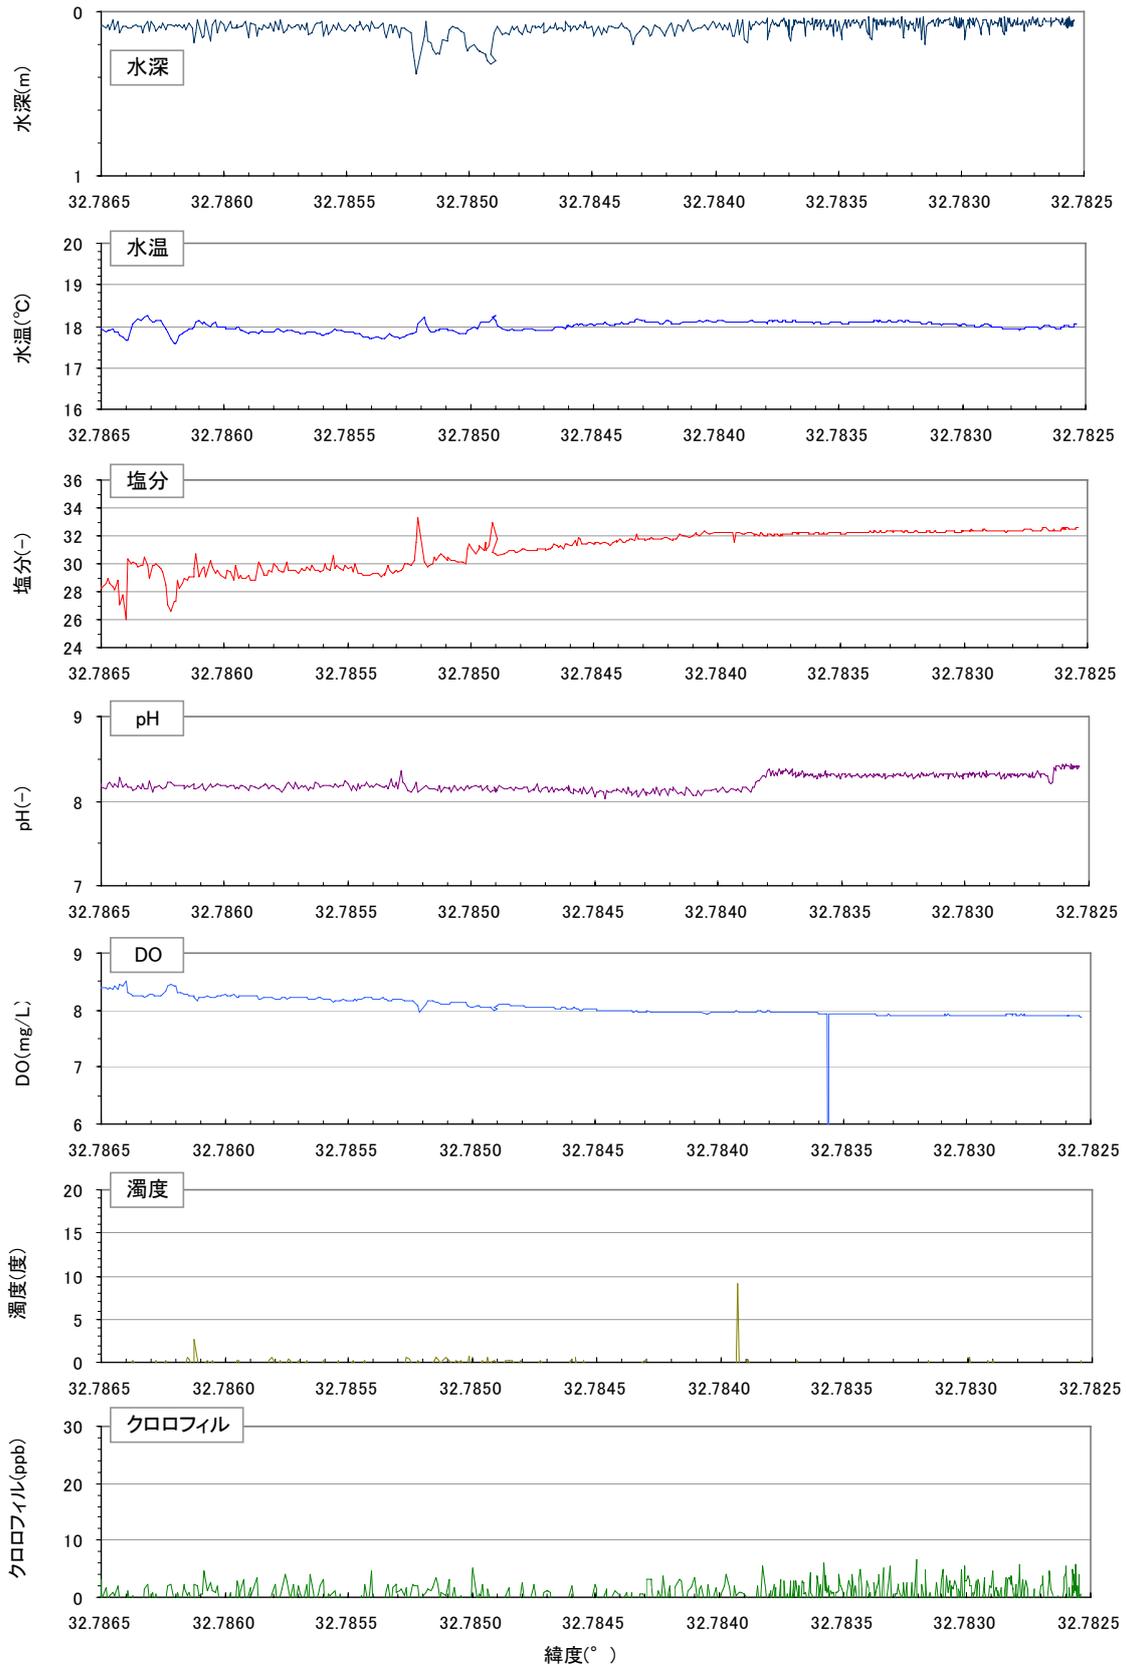
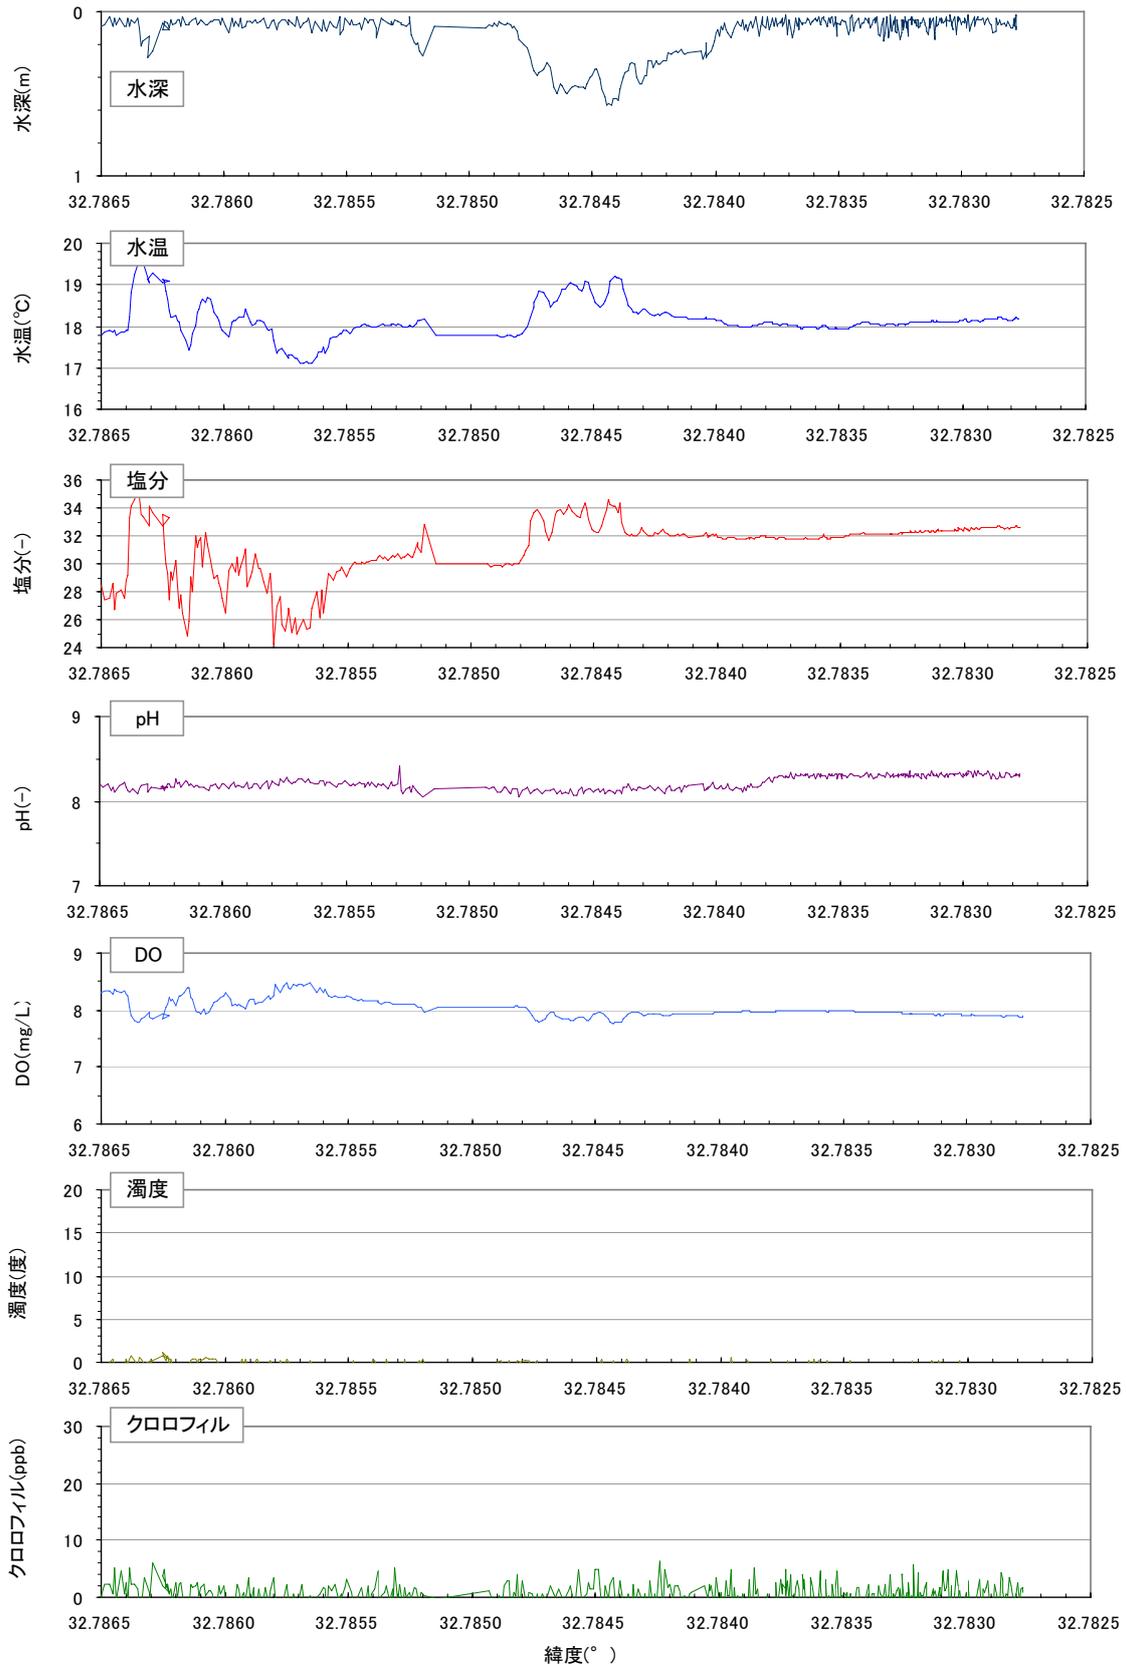
図 3-2-4(1) 水質データ (1 回目調査)

図 3-2-4 に AUV で測定した水質データを示した。図の左側が三崎川河口方面である。

水温と塩分の結果からは、1 回目と 2 回目においては、河口付近においては塩分と水温が低い河川水が海域の海水と複雑に混ざり、沖側に行くに従い塩分が上昇して河川水の影響が少なくなる様子が分かる。また、潜水走行を行った 2 回目と 3 回目においては、水深が深くなるに従い水温と塩分が高くなっており、河川水の鉛直的な分布が伺えた。pH に関しては、測線の後半の部分で変化する傾向を捉えていたが、pH センサーの時定数は 10 秒以上であるため、注意が必要である。DO は河口付近から沖にかけて徐々に低下する傾向が捉えられている。濁度に関しては、濁りが小さい条件での調査であったため、殆ど値を捉えられなかった。クロロフィルは変動が大きく、データの平均化などの工夫が必要であると考えられた。
