平成 19 年度 竜串地区自然再生事業竜串湾内 泥土除去工事実施設計等業務 報告書

平成 20 年 3 月

本業務は、竜串自然再生事業の一環として、湾内の濁りの原因の一つとされる海底に堆積した泥土を除去することを目的に、竜串湾大碆東工区未除去部および弁天島東工区泥土除去工の実施設計を行うものである。

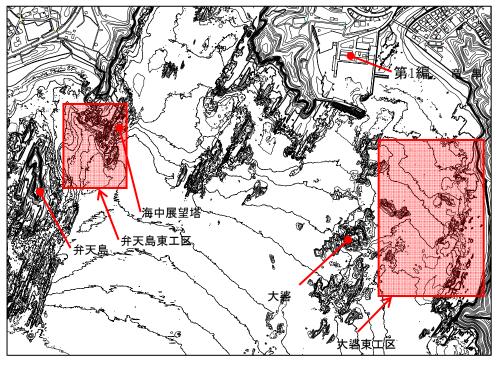
図 1-5-1 数量算定、概算工事費の算定

本業務の対象となる大碆東工区および弁天島東工区を図 1-5-1 に示す。

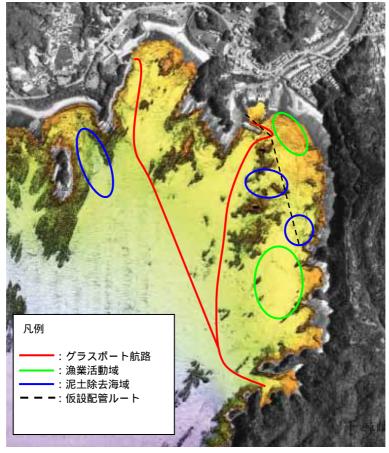
図 1-2-1 グラスボートの航路および漁業活動等

竜串漁業振興会、竜串観光振興会へのヒアリングの結果、グラスボートの航路 および漁業活動について把握した。航路および漁業活動について図 1 -2-1 に示す。 また海中展望塔へのヒアリングの結果次の事項について注意するよう意向があった。

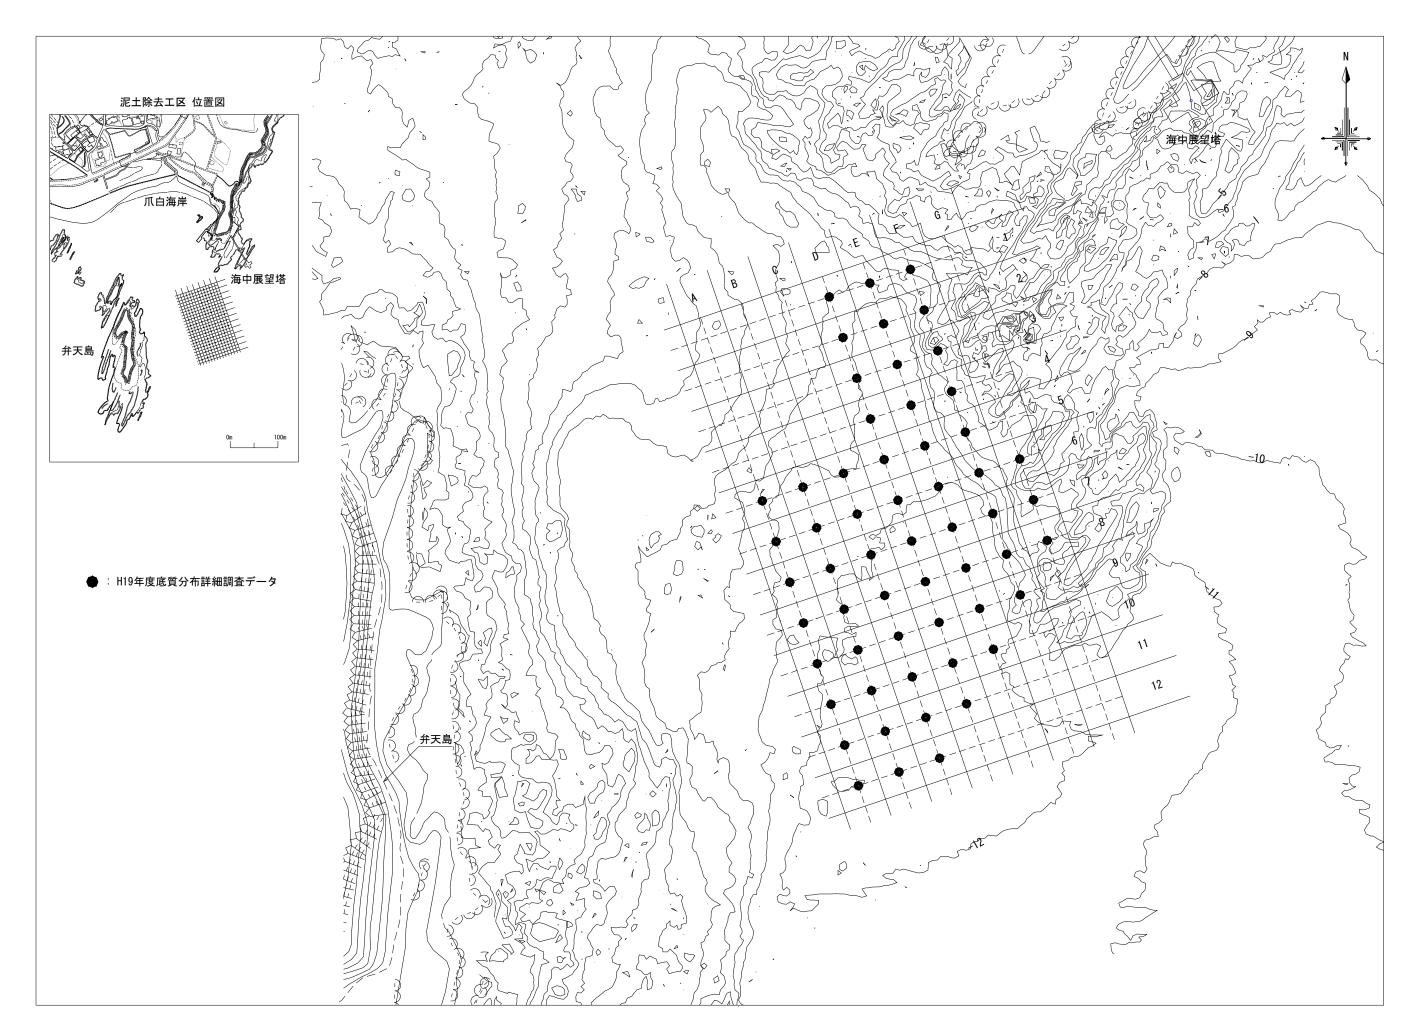
図 2-2-2 弁天島東工区 区画図

底質分布詳細調査は 12.5 m メッシュの区画により底質の状態を確認しておりゾーニングは 12.5 m のメッシュにより区画割を行う。底質分布詳細調査によって実測された値をその区画の代表値とする(図 2-2-1 参照)。また区画図を図 2-2-2 に示す。

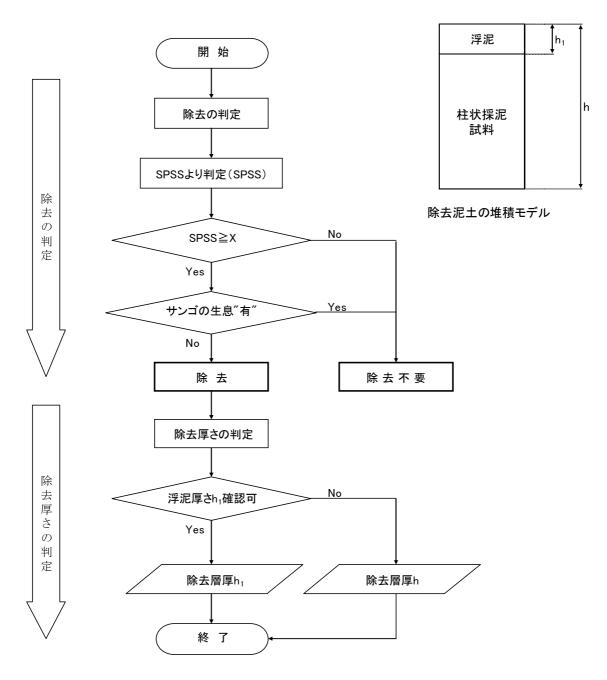
図 2-2-3 泥土除去区画の判定フロー

弁天島東工区泥土除去区の判定は底質の SPSS 値とサンゴ生息の有無により以下のフローにより決定する。また除去厚さは外観観察で確認された浮泥厚さにより決定する。

・SPSS の判定値:X

X = 500

・除去厚さの判定

除去厚さは浮泥の堆積厚さとする。浮泥が砂礫と混合して、

浮泥厚さ h1 の確認ができない場合柱状採泥試料の層厚 h を除去厚さとする。

12.5mグリッドの区画の各代表値をもとに泥土除去区画の判定を実施する。代表値は、各地点の SPSS 値を用いる。判定のフローを図 2-2-3 に示す。

除去の判定値となる SPSS は $500 kg/m^3$ とし SPSS の判定基準値における除去対象 区を 12.5 m グリッドの区画ごとに区分し SPSS によるゾーニングを行う。

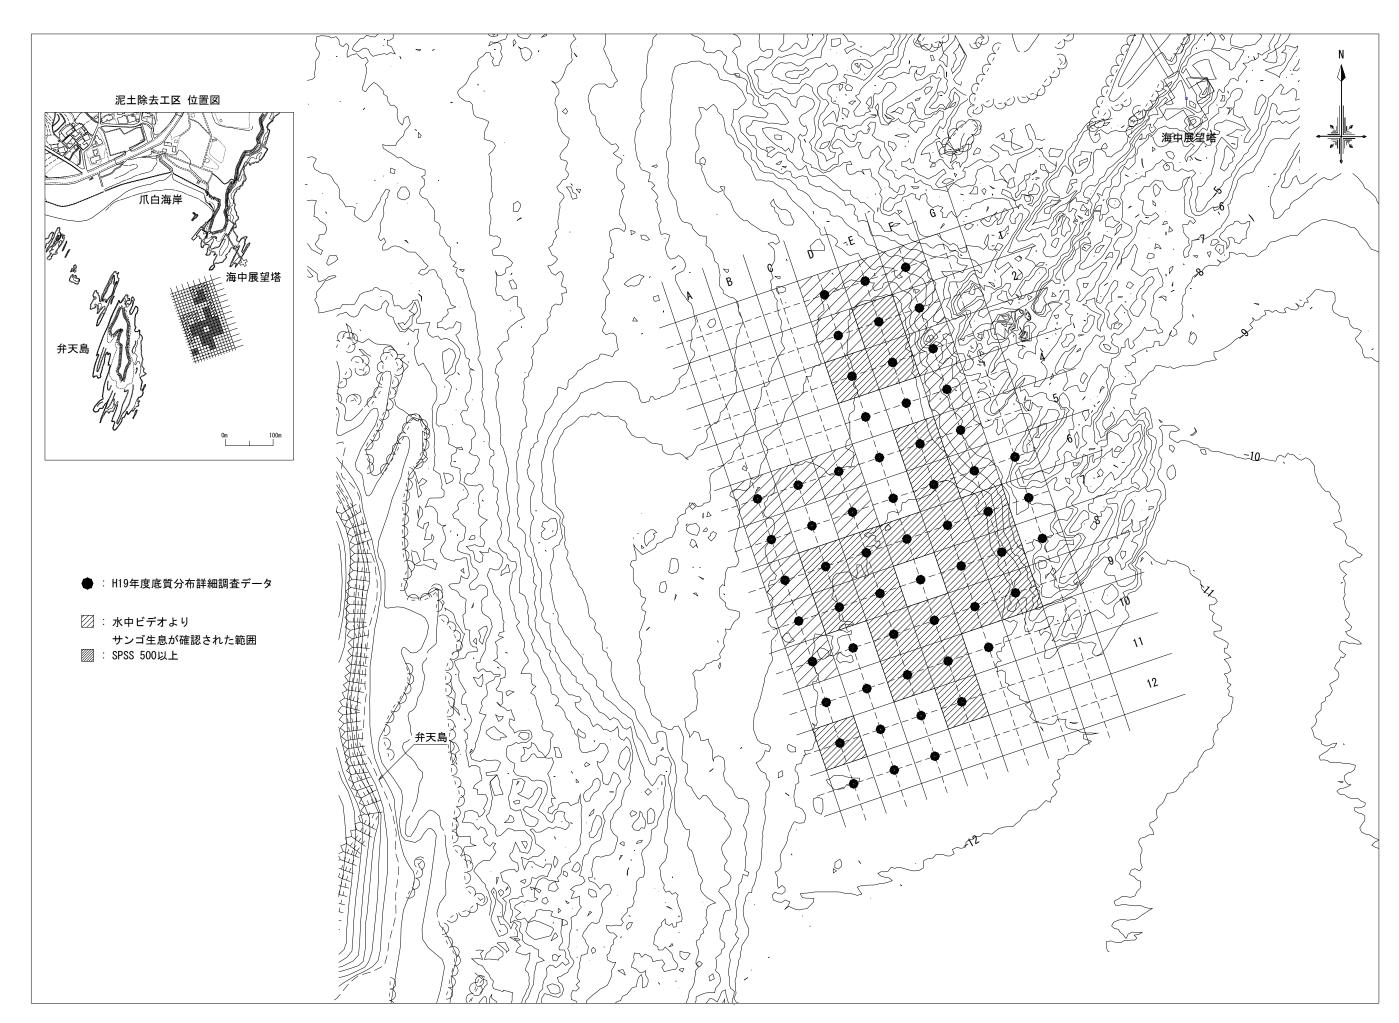
図 2-2-4 弁天島東工区 ゾーニング図

② SPSS によるゾーニング図 SPSS 及びサンゴ生息の有無によりゾーニングした結果を図 2-2-4 に示す。

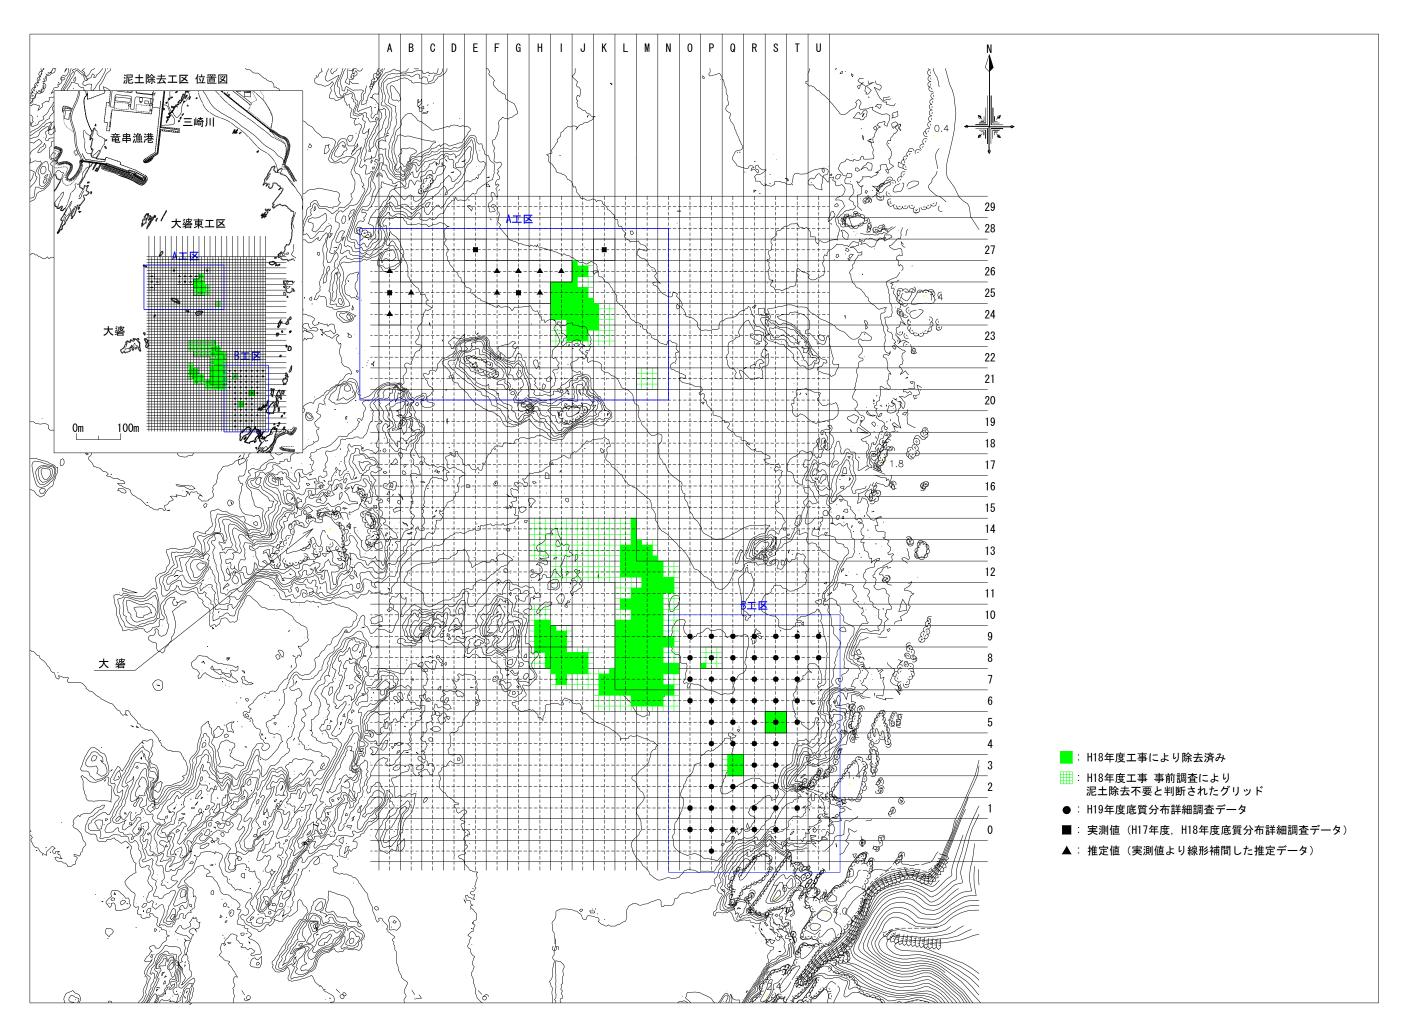
図 2-3-2 大碆東工区 区画図

底質分布詳細調査は 12.5 m メッシュの区画により底質の状態を確認しておりゾーニングは 12.5 m のメッシュにより区画割を行う。底質分布詳細調査によって実測された値をその区画の代表値とする(図 2-3-1 参照)。また区画図を図 2-3-2 に示す。

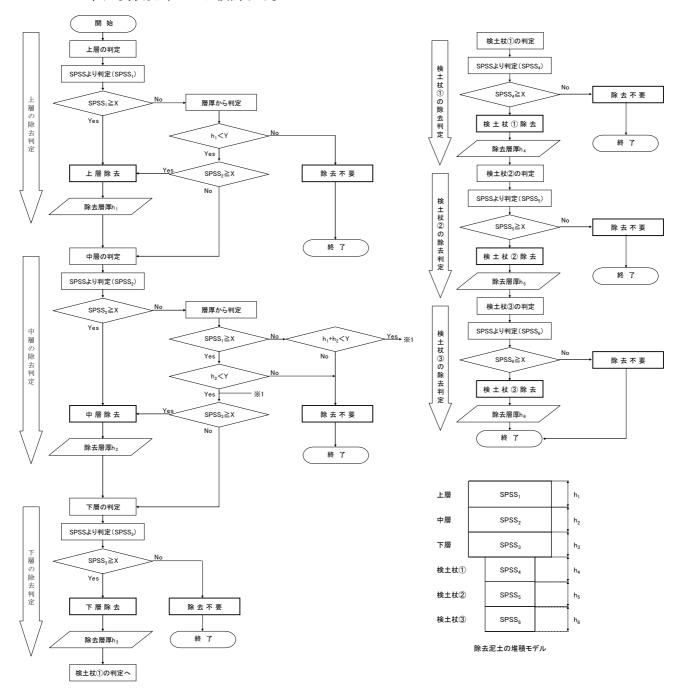
図 2-3-3 泥土除去区画の判定フロー

大碆東B工区泥土除去区の判定及び除去厚さは底質の SPSS 値と層厚により、以下のフローにより決定する。但し、底質中に有機物が混在する場合など SPSS に反映され難いものに関しては、底質状況等により検討する。

・SPSS の判定値:X X=500

\bigcirc : X≥500, \bigcirc : 500>X≥400, \bigcirc : 400>X≥300, \blacktriangle : 300>X≥200, \triangle : 200>X≥100, \times : 100>X

・層厚の判定値:Y Y=20cm と仮定

現地調査により泥土層の上に新たに堆積した砂質層の堆積厚さ 20cm が多く確認された為、仮定した。

12.5mグリッドの区画の各代表値をもとに泥土除去区画の判定を実施する。代表値は、各地点の SPSS 値を用いる。判定のフローを図 2-3-3 に示す。

除去の判定値となる SPSS は $500 kg/m^3$ とし SPSS の判定基準値における除去対象 区を 12.5 m グリッドの区画ごとに区分し SPSS によるゾーニングを行う。

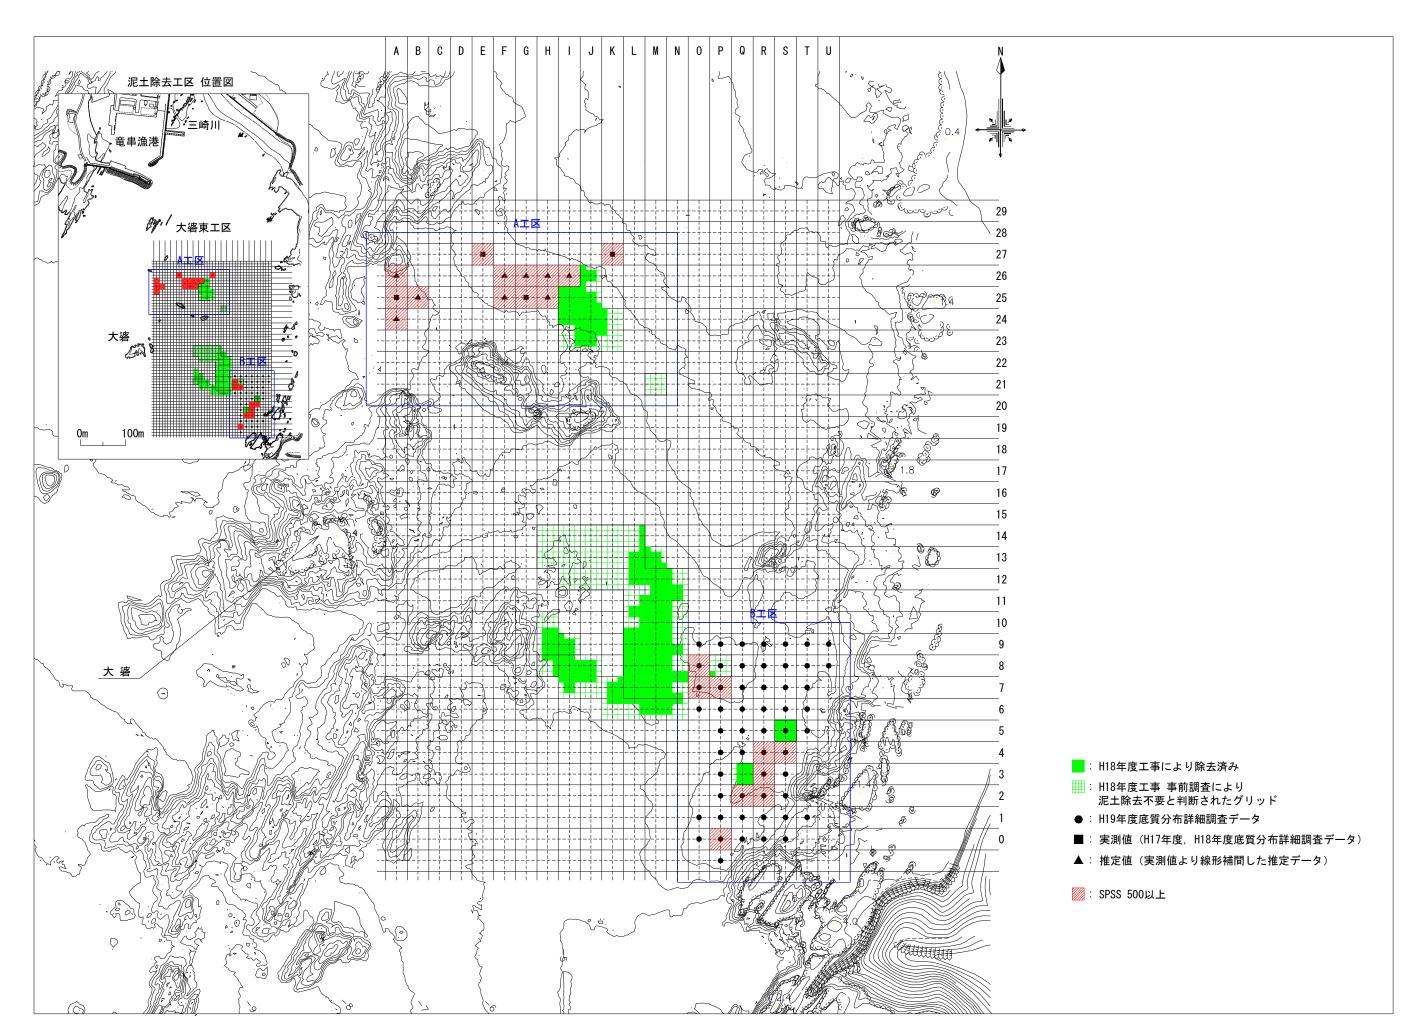
図 2-3-4 大碆東エ区 ゾーニング図

② SPSS によるゾーニング図 SPSS によりゾーニングした結果を図 2-3-4 に示す。

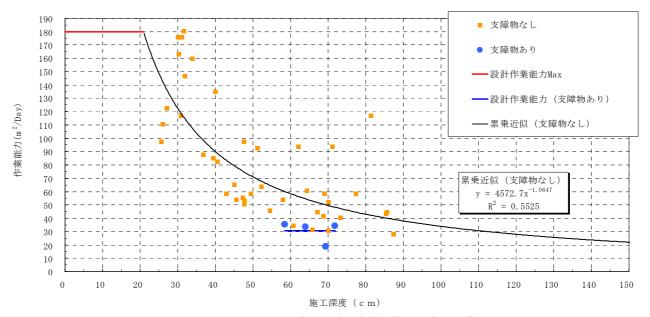
図 2-3-5 H18 年度泥土除去実績(施工深度×作業能力)

図 2-3-5 より施工深度ごとの作業能力を定め、表 2-3-4 に示す。作業能力は 1 日の泥土除去作業 (ポンプ稼動) を 6 時間とし算出した。1 日の作業時間について は第 2 編 10.3. で検討している。

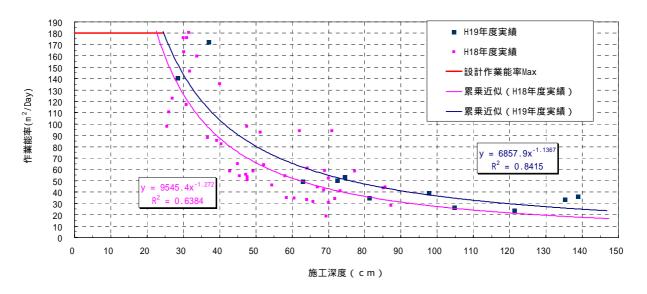
図 4-4-1 除去深度ごとの作業効率グラフ

施工深度h (cm) 0 < h 25 25 < h 40 40 < h 50 50 < h 60 60 < h 70 70 < h 80 80 < h 90 90 < h 100 100 < h 110 110 < h 120 120 < h 130 130 < h 140 140 < h 150 h < 150 除去対象物性状 項目 塑性状粘性十質 0.78 0.33 0.28 0.24 0.19 0.16 0.13 (H19年度実積) 塑性状粘性十質 1日当り 作業面積 (m/day) 180 141 91 72 44 39 26 23 (H19年度実積) 塑性状粘性土質 123 47 180 76 58 39 34 29 26 23 21 19 17 16

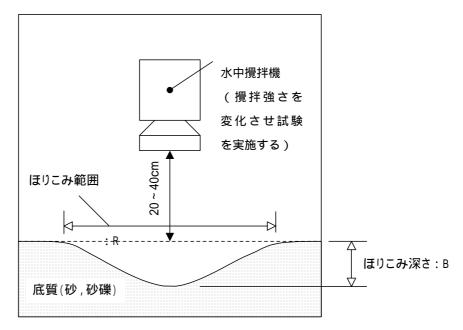
図 5-2-1 攪拌性能の確認試験

実機と同サイズの模型(水槽)を製作し、水中攪拌機を設置して試験を行う。水槽の底面に砂を敷き、水中攪拌機を駆動してほりこみの形状を計測する(図 5-

ケース1の結果より底質を20cm以上改良するためには、撹拌機の回転数は60Hz、プロペラと底質の距離を20cmにする必要がある。また撹拌機より発生した水流は扇状に広がる(周りの水を連行し影響範囲が広がる)ため、プロペラと底面の距離が離れるほど水平方向の影響範囲も広がる。測定結果のRが距離40cmの場合R=910cmに対し距離20cmの場合R=800cmであることからもわかる。

ケース 2 の結果よりもっとも深さ方向に影響を与える組み合わせは回転数 60Hz、プロペラとの距離 20cm の場合である。このとき深さは 182mm であるが、実際は 200mm 以上の影響を与えているものと考えられる。またケース 2 ではプロペラと底面の距離に関係なく、攪拌機の回転数が 40Hz と 60Hz のときクレータ形状が形成されなかった。砂粒子はケース 1 の礫粒子より一粒あたりの重量が軽いため水流の影響を受け易く、平面的に 1m×1mの水槽内全てに影響があったと考えられる。

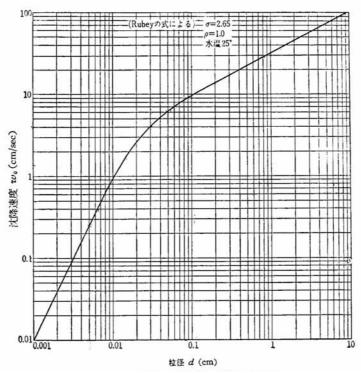
図 5-2-2 沈降速度と粒径の関係(水理公式集)

分級は分級点とする粒径の沈降速度と除去流速(吸込み流速)により行う。土粒子の粒径と沈降速度の関係を図5-2-2に示す。

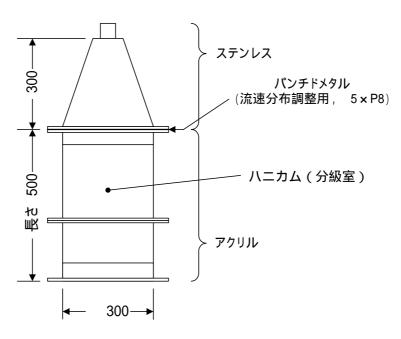
図 5-2-3 分級性能の確認試験用模型

分級室として直径 300mm の部分模型を製作し、吸込み流速に対する分級性能を確認する。模型の概略図を図 5-2-3 に示す。

水槽中に貯めた底質を水流により巻上げ、分級室を用いず濁水を吸引した場合と、分級室の部分模型を介し濁水を吸引した場合の濁水中土粒子の粒度組成により分級性能を評価確認する。

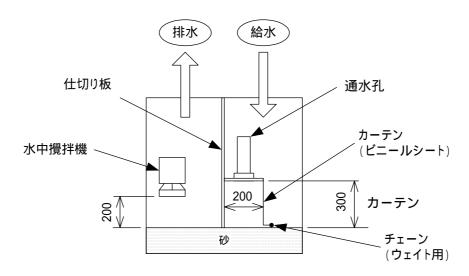
図 5-2-4 濁り拡散防止対策の確認試験模型

試験は実機の片側半分を模擬した模型を製作し行う(図 5-2-4 参照)。濁り拡散防止対策は仕切り板とカーテンにより行い、その性能をビデオ撮影により状況確認する。

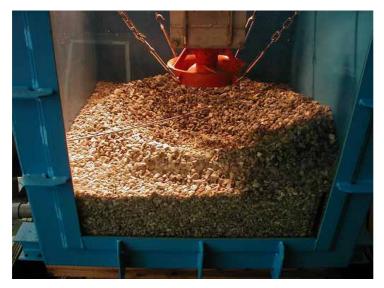
写真 5-2-2

ケース1(礫)

周波数:60Hz 距 離:20cm

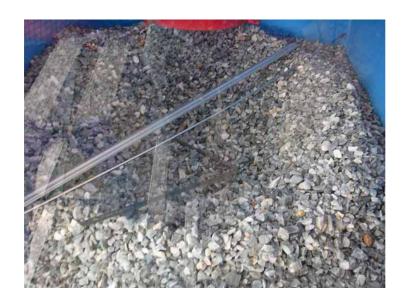
写真 5-2-3

ケース1(砂礫)

周波数:60Hz 距 離:30cm

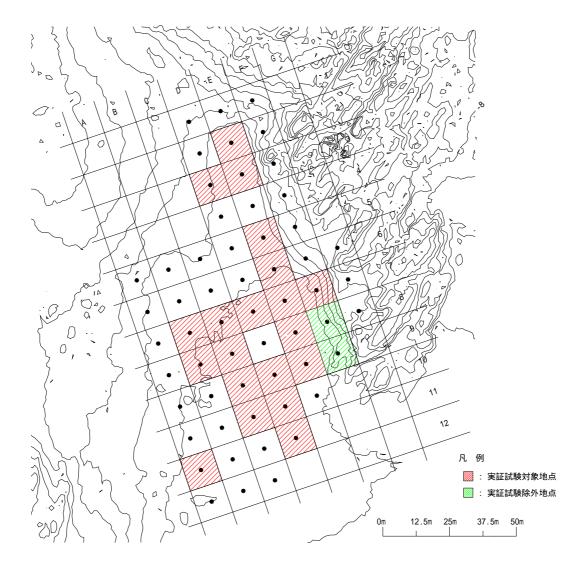
図 5-3-1 実証試験対象地点

試験を実施する除去グリッドは第 2 編 2 項弁天島東工区泥土除去の検討において選定された除去グリッドのうち、岩礁等が少なく現位置分級除去が可能なグリッドとする。現位置分級除去が不可能な地形を有するグリッドは F8、F9 の 2 グリッドである(図 5-3-1 参照)。

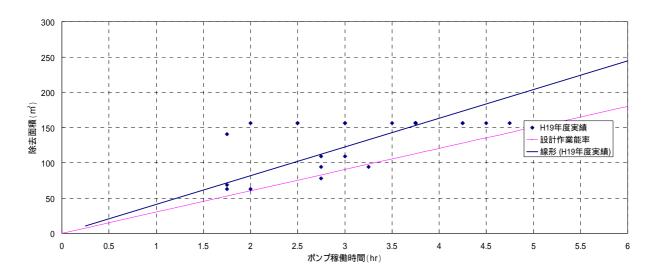
図 5-4-1 弁天島東工区作業効率 (ポンプ稼働時間×除去面積)

平成 19 年度実績について図 5-4-1 に示す線形近似線よりポンプ稼働時間ごとの作業面積を推定した。結果を表 5-4-2 に示す。

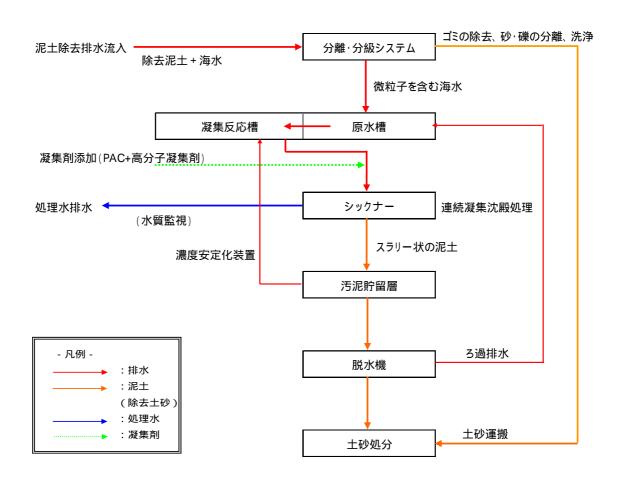
図 2-7-1 水処理フロー

第 2 編 6.送泥方法および計画の検討にて示した通り、除去された泥土はフィルタープレスにより脱水し、適切に埋め立て処理する。その為には、海水と混合した状態で送泥される泥土を適切に水処理する必要がある。平成 18 年度竜串地区自然再生事業竜串湾大碆東工区泥土除去工事で用いた水処理フローにしたがい、参考となる水処理機器を選定した。陸上に送泥されてくる泥水の濁度は一定でないため、凝集反応槽を設けて泥土除去原水濃度が希薄な場合でも所期の濁水処理性能が得られるような設備を選定した。図 2-7-1 に水処理フローを示す。

選定条件は、泥土と共に除去される、ゴミ類などの混在物を分離分級でき、泥土(細粒分)を含んだ排水を適切に処理し、濃縮したスラリーをフィルタープレスにより脱水可能な設備である。

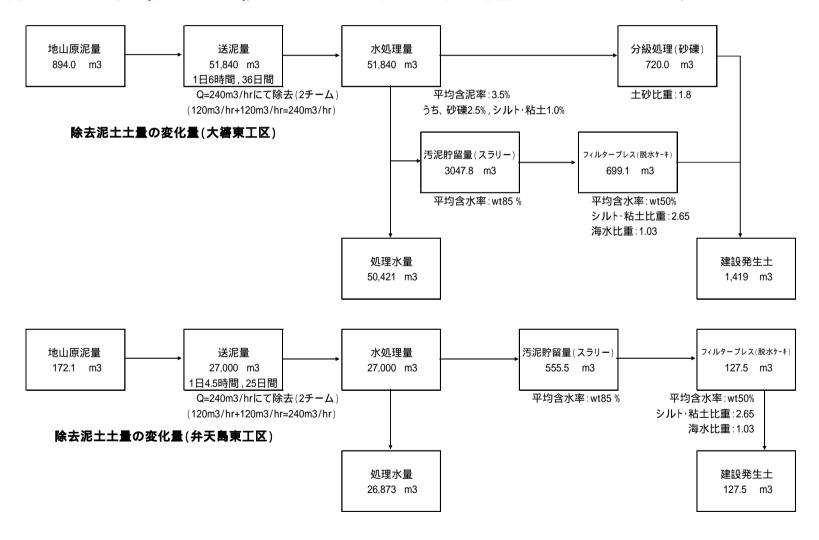
図 2-7-2 土量変化量

平成 15 年度の泥土処理実証試験より泥土除去における平均含泥率 3.5% (うち砂礫 2.5%、シルト・粘土 1.0%)と想定した場合の泥土除去に伴う土量変化量を示す(図 2-7-2 参照)。この土量変化量に対応できる水処理設備を選定しなければならない。

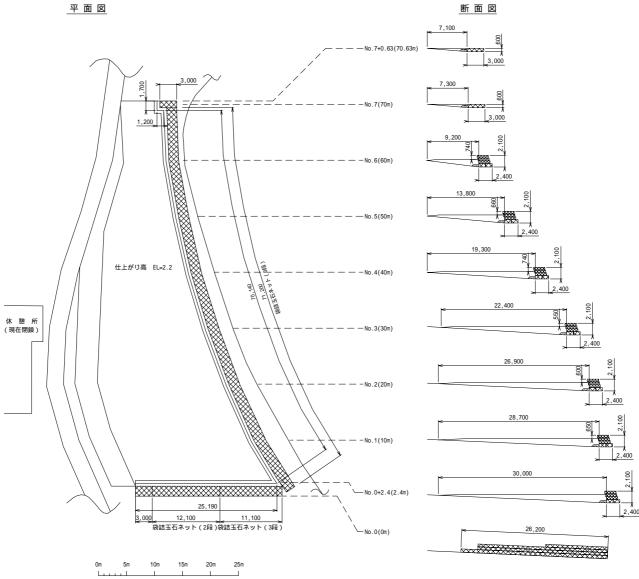
図 2-7-6 水処理ヤード造成計画図

水処理ヤード総平面積(図 2-7-6 の斜線部)を CAD データより算出する。 総平面積 1578.9 ㎡

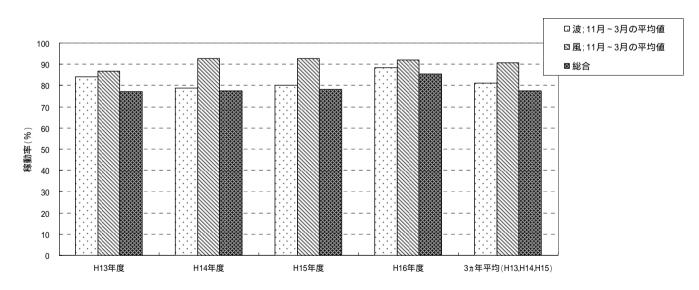
図 2-9-1 海象稼動率の検討結果 (大碆東工区)

大碆東工区の潜水士によるポンプ除去における稼動率を図 2-9-1 に示す。また 弁天島東工区の同稼働率を図 2-9-2 に示す。大碆東工区については平成 18 年度竜 串地区自然再生事業竜串湾内濁り対策調査及び実施設計業務報告書第 3 編 1.5.で 検討しているデータに平成 15 年度の欠測データを補い算出している。弁天島東工 区については平成 19 年度泥土除去工事で海上作業期間が 12 月~3 月と想定される ため、同期間のデータより稼働率を算出している。

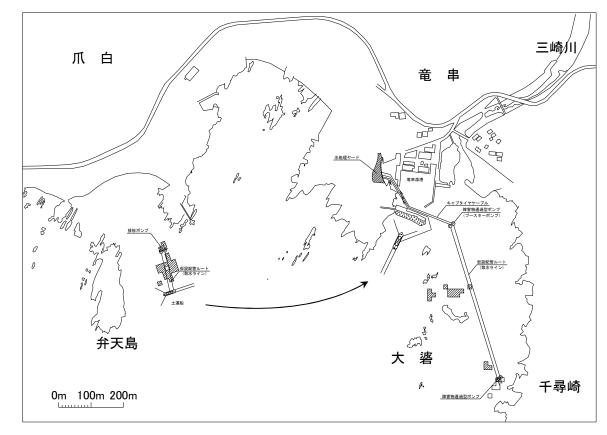
図 2-10-3 全体平面図

海上水処理船の避難港・停泊港はあしずり港とし、当該工事区域とあしずり港の位置関係を表した全体位置図を図 2-10-2 に示す。また海上水処理船による輸送を含めた全体平面図を図 2-10-3 に示す。

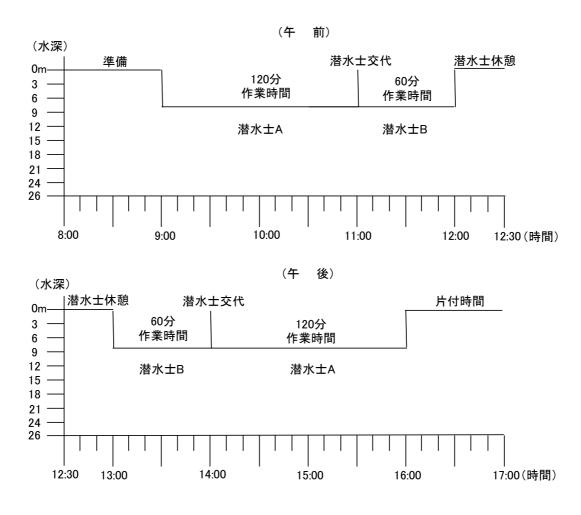
図 2-10-5 大碆東工区における作業タイムテーブル

作業項目	作業内容	作業時間
準備	作業船のアンカーリング、泥土除去ポンプの設置等を実施する。	1時間
泥土除去作業	6時間を標準とする。	6時間
化工体公仆未	1回の潜水時間を2時間として作業を実施する。	014111
片付	泥土除去ポンプの撤去、作業船のアンカーリング解除等を実施する。	1時間

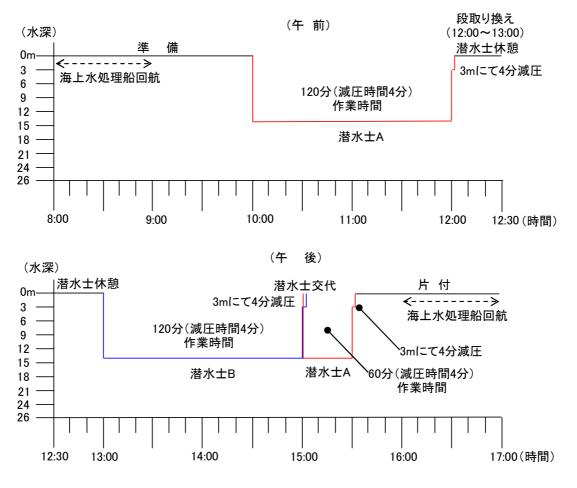
図 2-10-6 弁天島東工区における作業タイムテーブル

作業項目	作業内容	作業時間
準備	海上水処理船(土運船)回航およびアンカーリング、作業船のアンカーリング、	2時間
<u>-++</u> "\/\H	泥土除去ポンプの設置等を実施する。	乙叶山间
泥土除去作業	4.5時間を標準とする。1回の潜水時間を2時間とし、	4.5時間
化工脉去作来	最大潜水深度14mより適正な減圧時間を設ける	4.0时间
段取り替え	海上水処理船(土運船)の入替え等を実施する。	1時間
片付	泥土除去ポンプの撤去、作業船のアンカーリング解除等を実施する。	1.5時間
