平成 20 年度  
竜串地区自然再生事業竜串湾内  
泥土除去工事実施設計等業務  
報 告 書

中国四国地方環境事務所

本報告書は、平成 20 年度竜串地区自然再生事業のうち、竜串湾内泥土除去工事実施設計業務に関する内容及び結果等を記すものである。

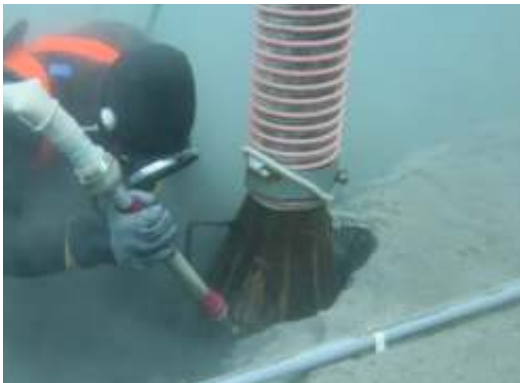
写真 2-7-5 泥土除去作業状況（吸込み口）

ラッパ形状の従来型吸込み口は、異物を取除く等の潜水土による手作業によって幅広い泥土堆積状況に対応できる。しかし、潜水土の判断、作業能力が作業効率に大きく影響するため、熟練した技能を有した潜水土による作業が不可欠である。また現位置分級器は、平成 19 年度泥土除去工事において礫混じりの泥土堆積、平成 20 年度泥土除去工事においてコーラルと泥土が混在して堆積する泥土、薄層の泥土堆積に有効な手段として評価された。第 2 編 6 章では、SPSS500kg/m<sup>3</sup> 未満の地点の対策方法として海底表層の改質工法について検討を行っている。本工法を用いることで、細粒分を除去し海底面を砂質層・礫質層に改善することで直接的な濁りの発生を抑止すると共に、覆砂の効果も期待できる。技術的に克服すべき課題もあるが、有効な対策案であると考えられる。写真 2-7-5 に吸込み口での作業状況、写真 2-7-6 に現位置分級器での作業状況写真を示す。
