平成 25 年度  
竜串地区自然再生事業  
竜串湾内濁り対策検討調査業務  
報 告 書

平成 26 年 3 月

中国四国地方環境事務所

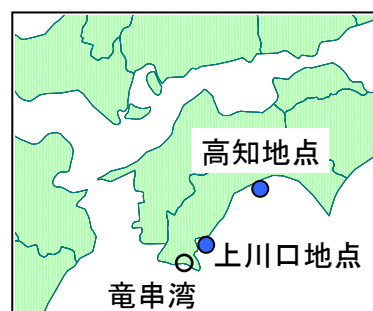
図 2-1-2 NOWPHAS の高知地点位置

平成 17 年度の調査で、国土交通省が波浪の連続観測を行っている NOWPHAS（全国港湾海洋波浪情報網）の高知地点（図 2-1-2）における波高 $H_K$ と爪白沖の波高 $H_T$ の間に相関関係が認められた。両者の関係を示す相関式(1-1)を用いて $H_K$ から $H_T$ を算出した。 $H_K$ のデータ間隔は 2 時間である。

● は、NOWPHASの地点を示す。
