平成15年度
竜串地区自然再生推進計画調査
(流域調査) 報告書

平成16年3月
環境省自然保護局山陽四国自然保護事務所

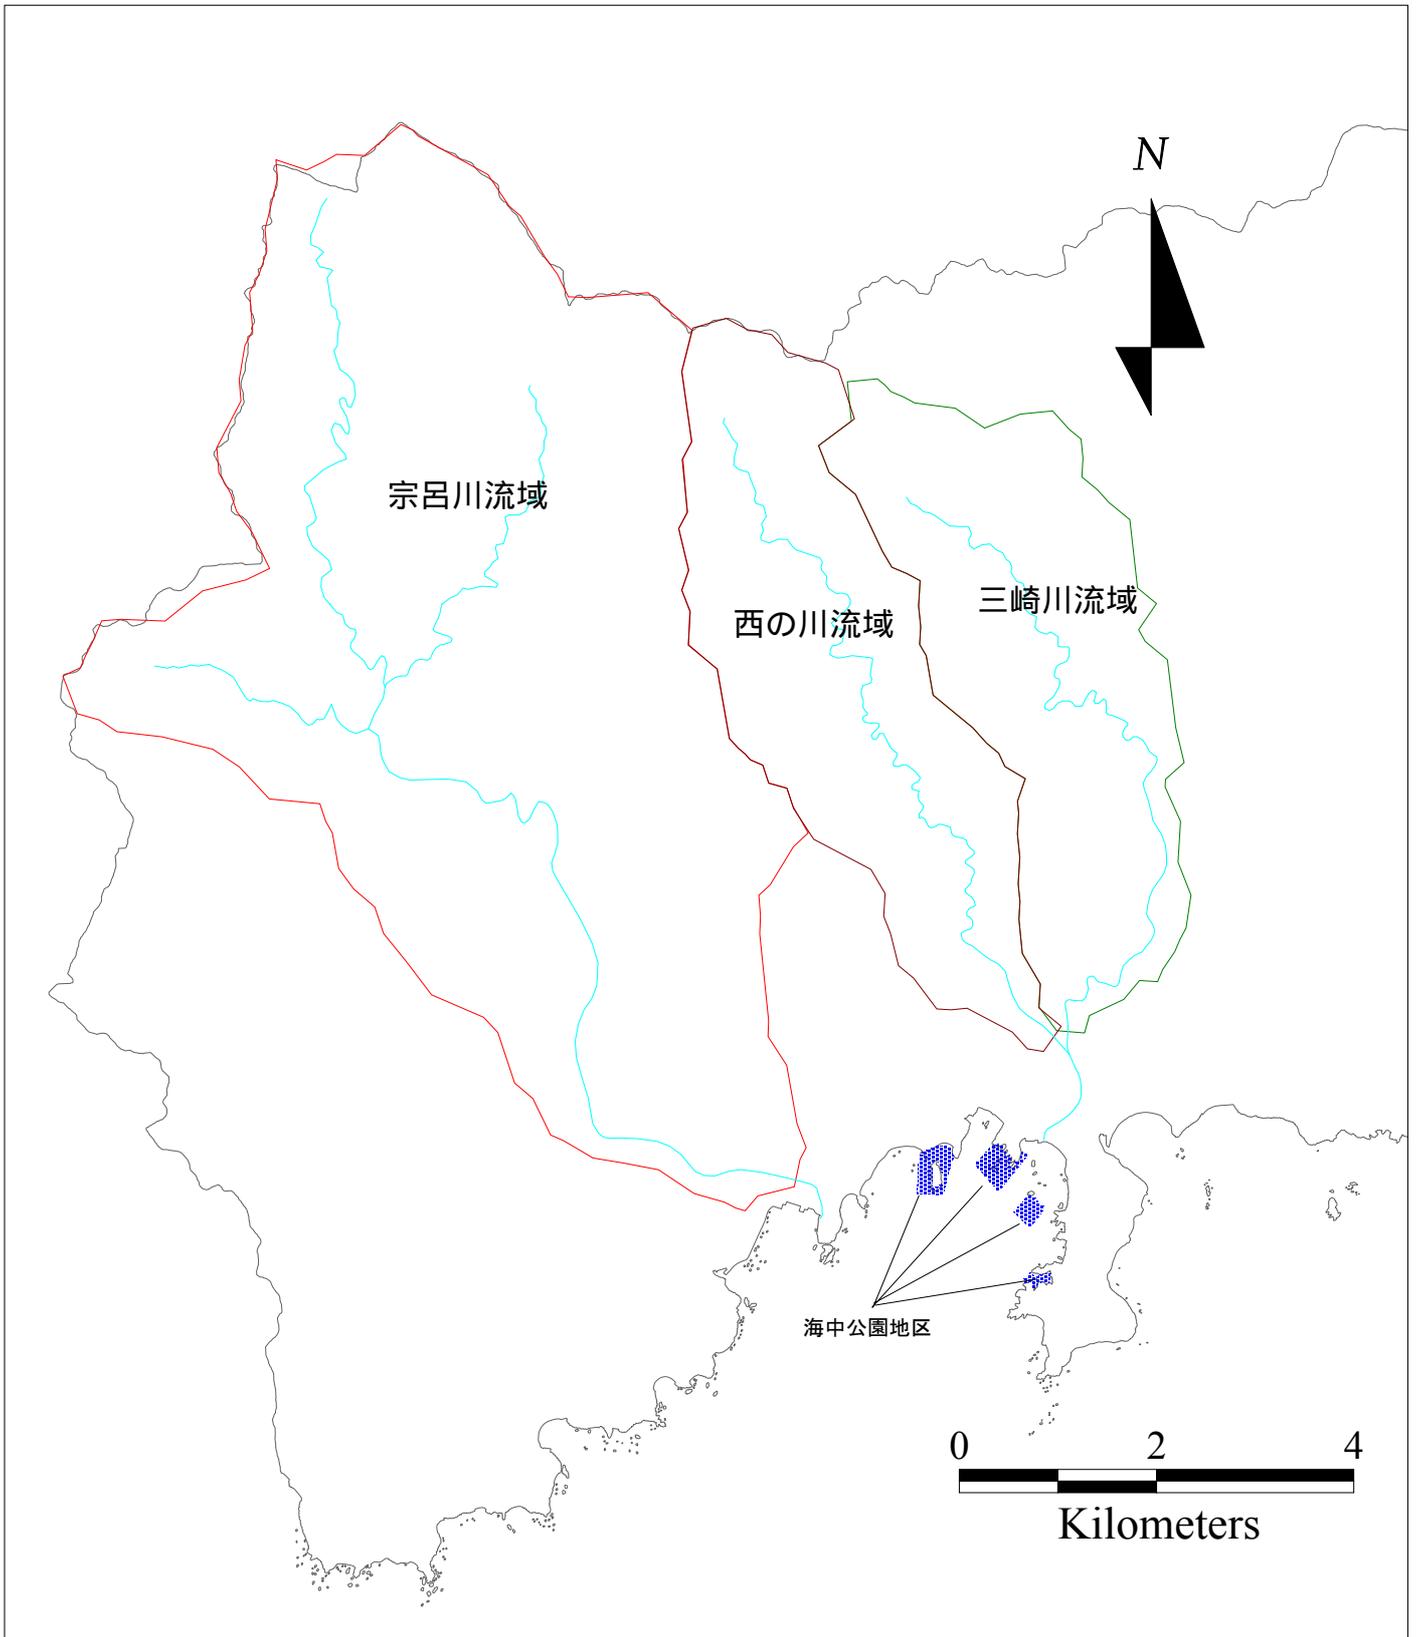
図 2 - 1 分析対象流域

西南豪雨の影響を把握し、また国立公園指定時を含んだ広範囲での土地利用変化を把握するため、空中写真から土地利用を判読した。1946年（米軍により撮影）から2002年（国土地理院により撮影）の56年間に撮影された空中写真のうち、雲の量等を考慮して、1946年、1966年、1985年、2002年の4時点を対象とした。各年の分析対象範囲は、竜串湾に流入する主な河川（宗呂川、三崎川）の流域と、三崎川は、西の川と三崎川との大きな支流に分かれるため、「宗呂川」「西の川」「三崎川」の計3流域を分析対象とした（図2-1）。この土地利用判読結果は、GIS情報として整理し、後述の崩壊地の位置との分析に用いた。

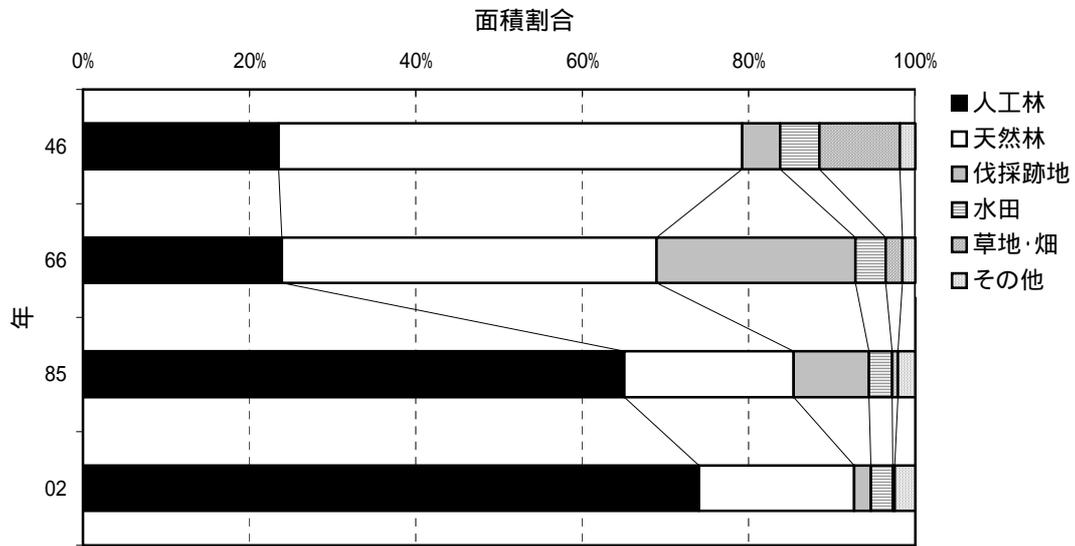
図 2 - 6 3流域全体の土地利用の変化

宗呂川流域・西の川流域では人工林が土地利用の 70%以上を占め、三崎川流域では(他の流域に比べて)自然林が多いという傾向が見て取れる。伐採跡地、裸地などの土砂流出の可能性の高い土地利用、それについて流出の可能性の高い畑・草地といった土地利用は近年減少し、人工林へと転換された様子が見て取れる。基本的には、時代を通じて森林による地域の被覆は一貫して進んだものと考えられる。

上記の空中写真から判読した土地利用の変化について、3 流域全体の変化を図 2-6 に、流域別の変化を図 2-7～2-9 に示した。その判読結果を図 2-9～図 2-21 に図示した。

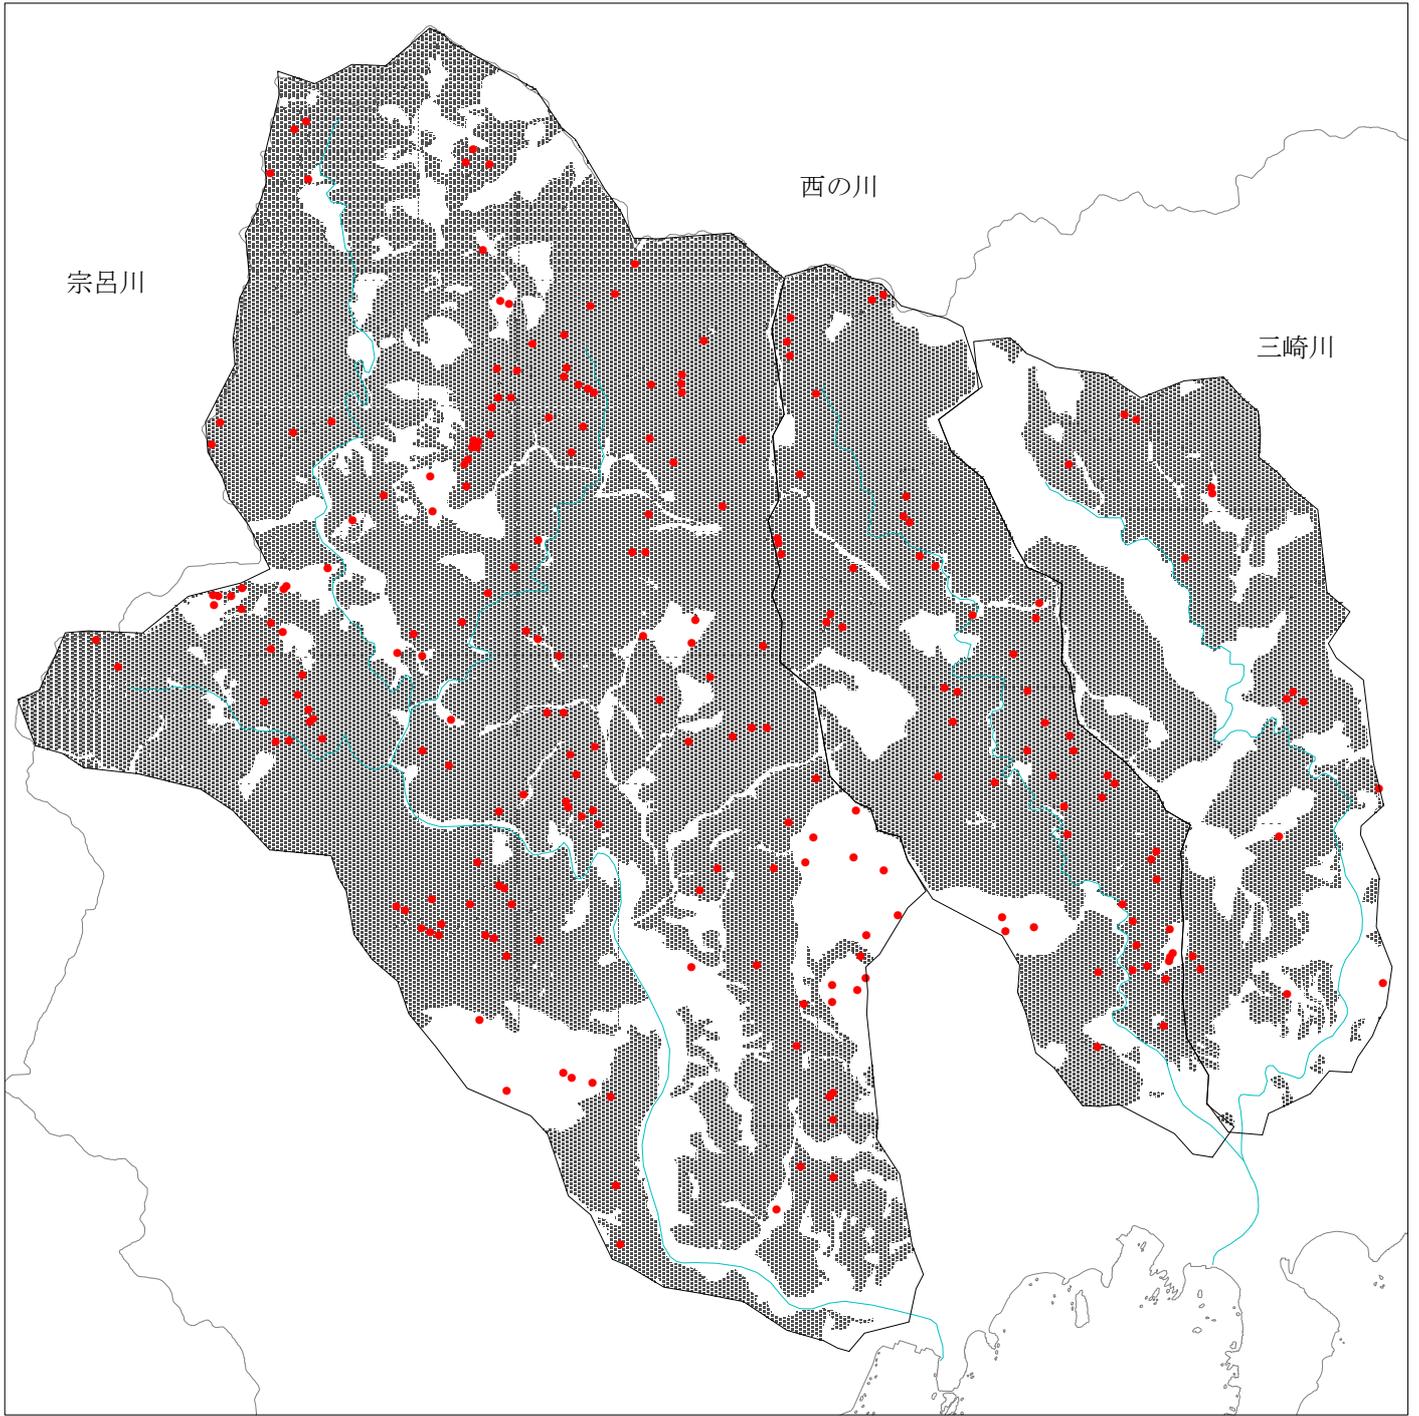
図 2 - 2 2 西南豪雨による崩壊地の分布

2002年の空中写真から、崩壊地と判読された場所を「西南豪雨」による崩壊地と判断した。その分布は図2-23に示した。流域別の崩壊地点数は表2-2に示した。3河川の流域全体での崩壊地点数は238数えられた。流域別の崩壊地点数は「宗呂川流域」で最も多く165地点を数え、「西の川流域」で58地点、「三崎川流域」で15地点となった。面積当たりの崩壊地点数(地点/km²)では、「西の川流域」で4.5地点/km²と最も多く、ついで「宗呂川流域」の3.8地点/km²、「三崎川流域」の1.2地点/km²となった。全域での3.5地点/km²と比較すると、「西の川流域」で崩壊地点が多い傾向が見られる。

以上より、竜串湾に流入する主な河川流域では、「西の川流域」で崩壊地点数が多い。土地利用で見ると、伐採跡地で面積当たりの崩壊地点数が多く、人工林がそれに次いで多い。その傾向は「西の川流域」で特に顕著に見られた。

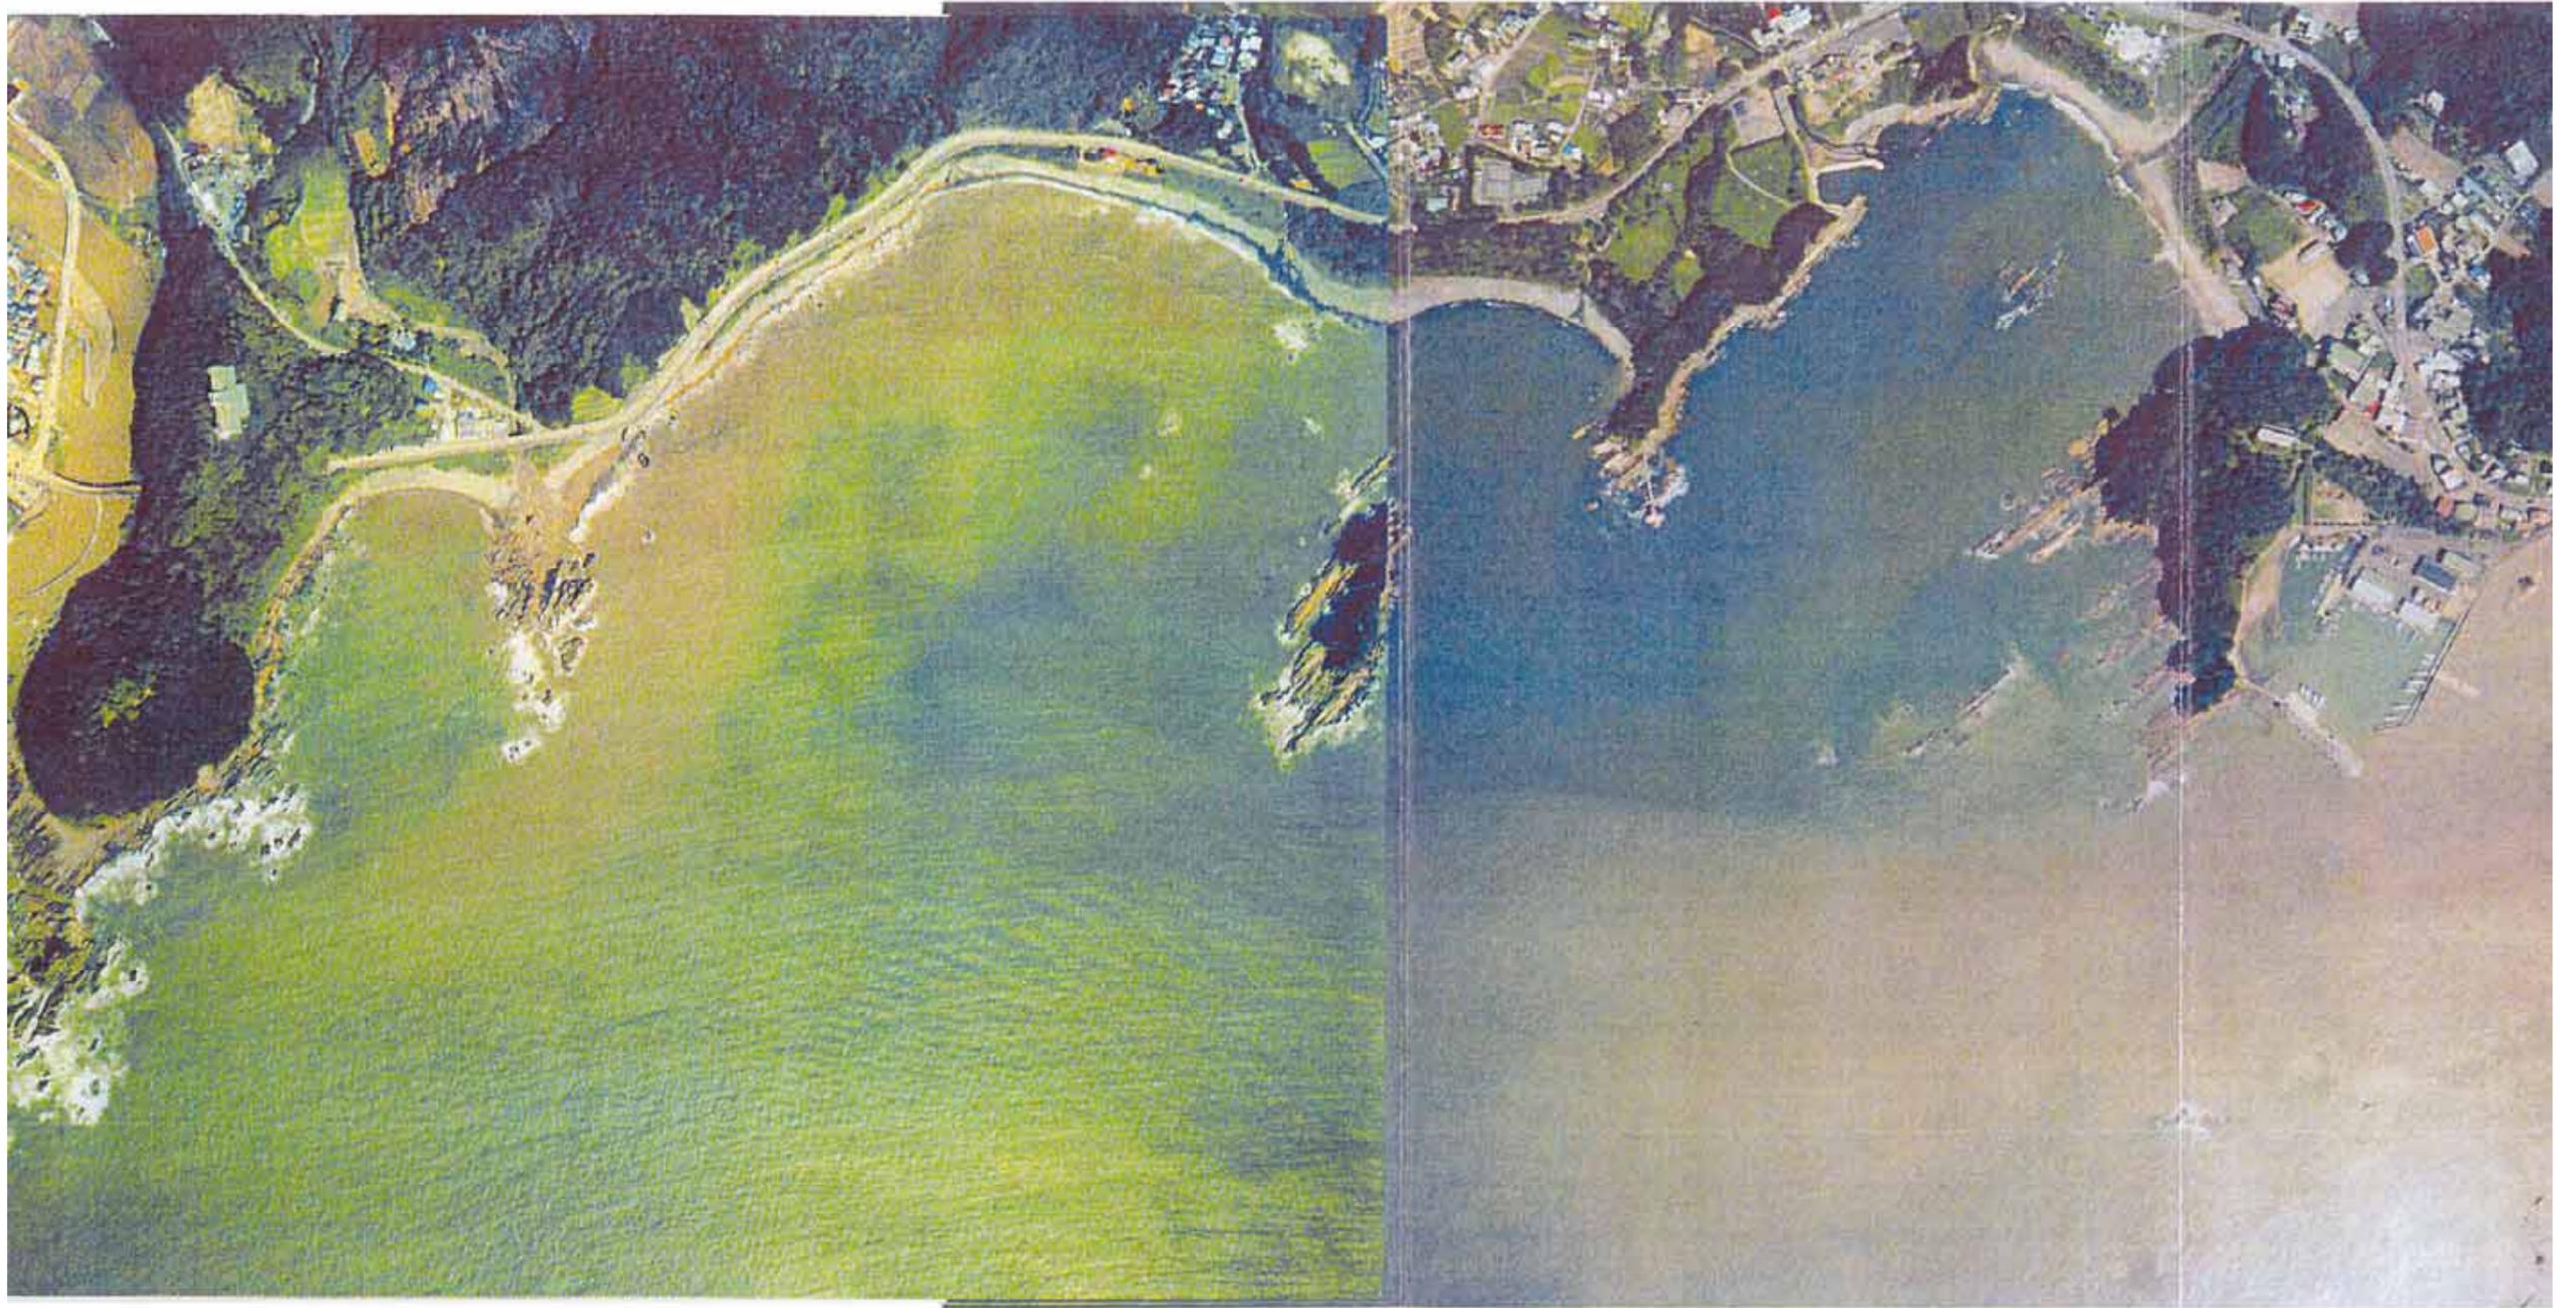
図 2 - 2 3 西南豪雨直後の竜串湾空中写真

図 2 - 24 に、西南豪雨直後の空中写真による竜串湾内の土砂の拡散状況を示した。三崎川から流入した土砂が湾内に流入している様子が見て取れる。写真の色調で黄緑褐色に示されている弁天島から西側の土砂は、三崎川からのものか、宗呂川からのものかは、この写真では判断できない。

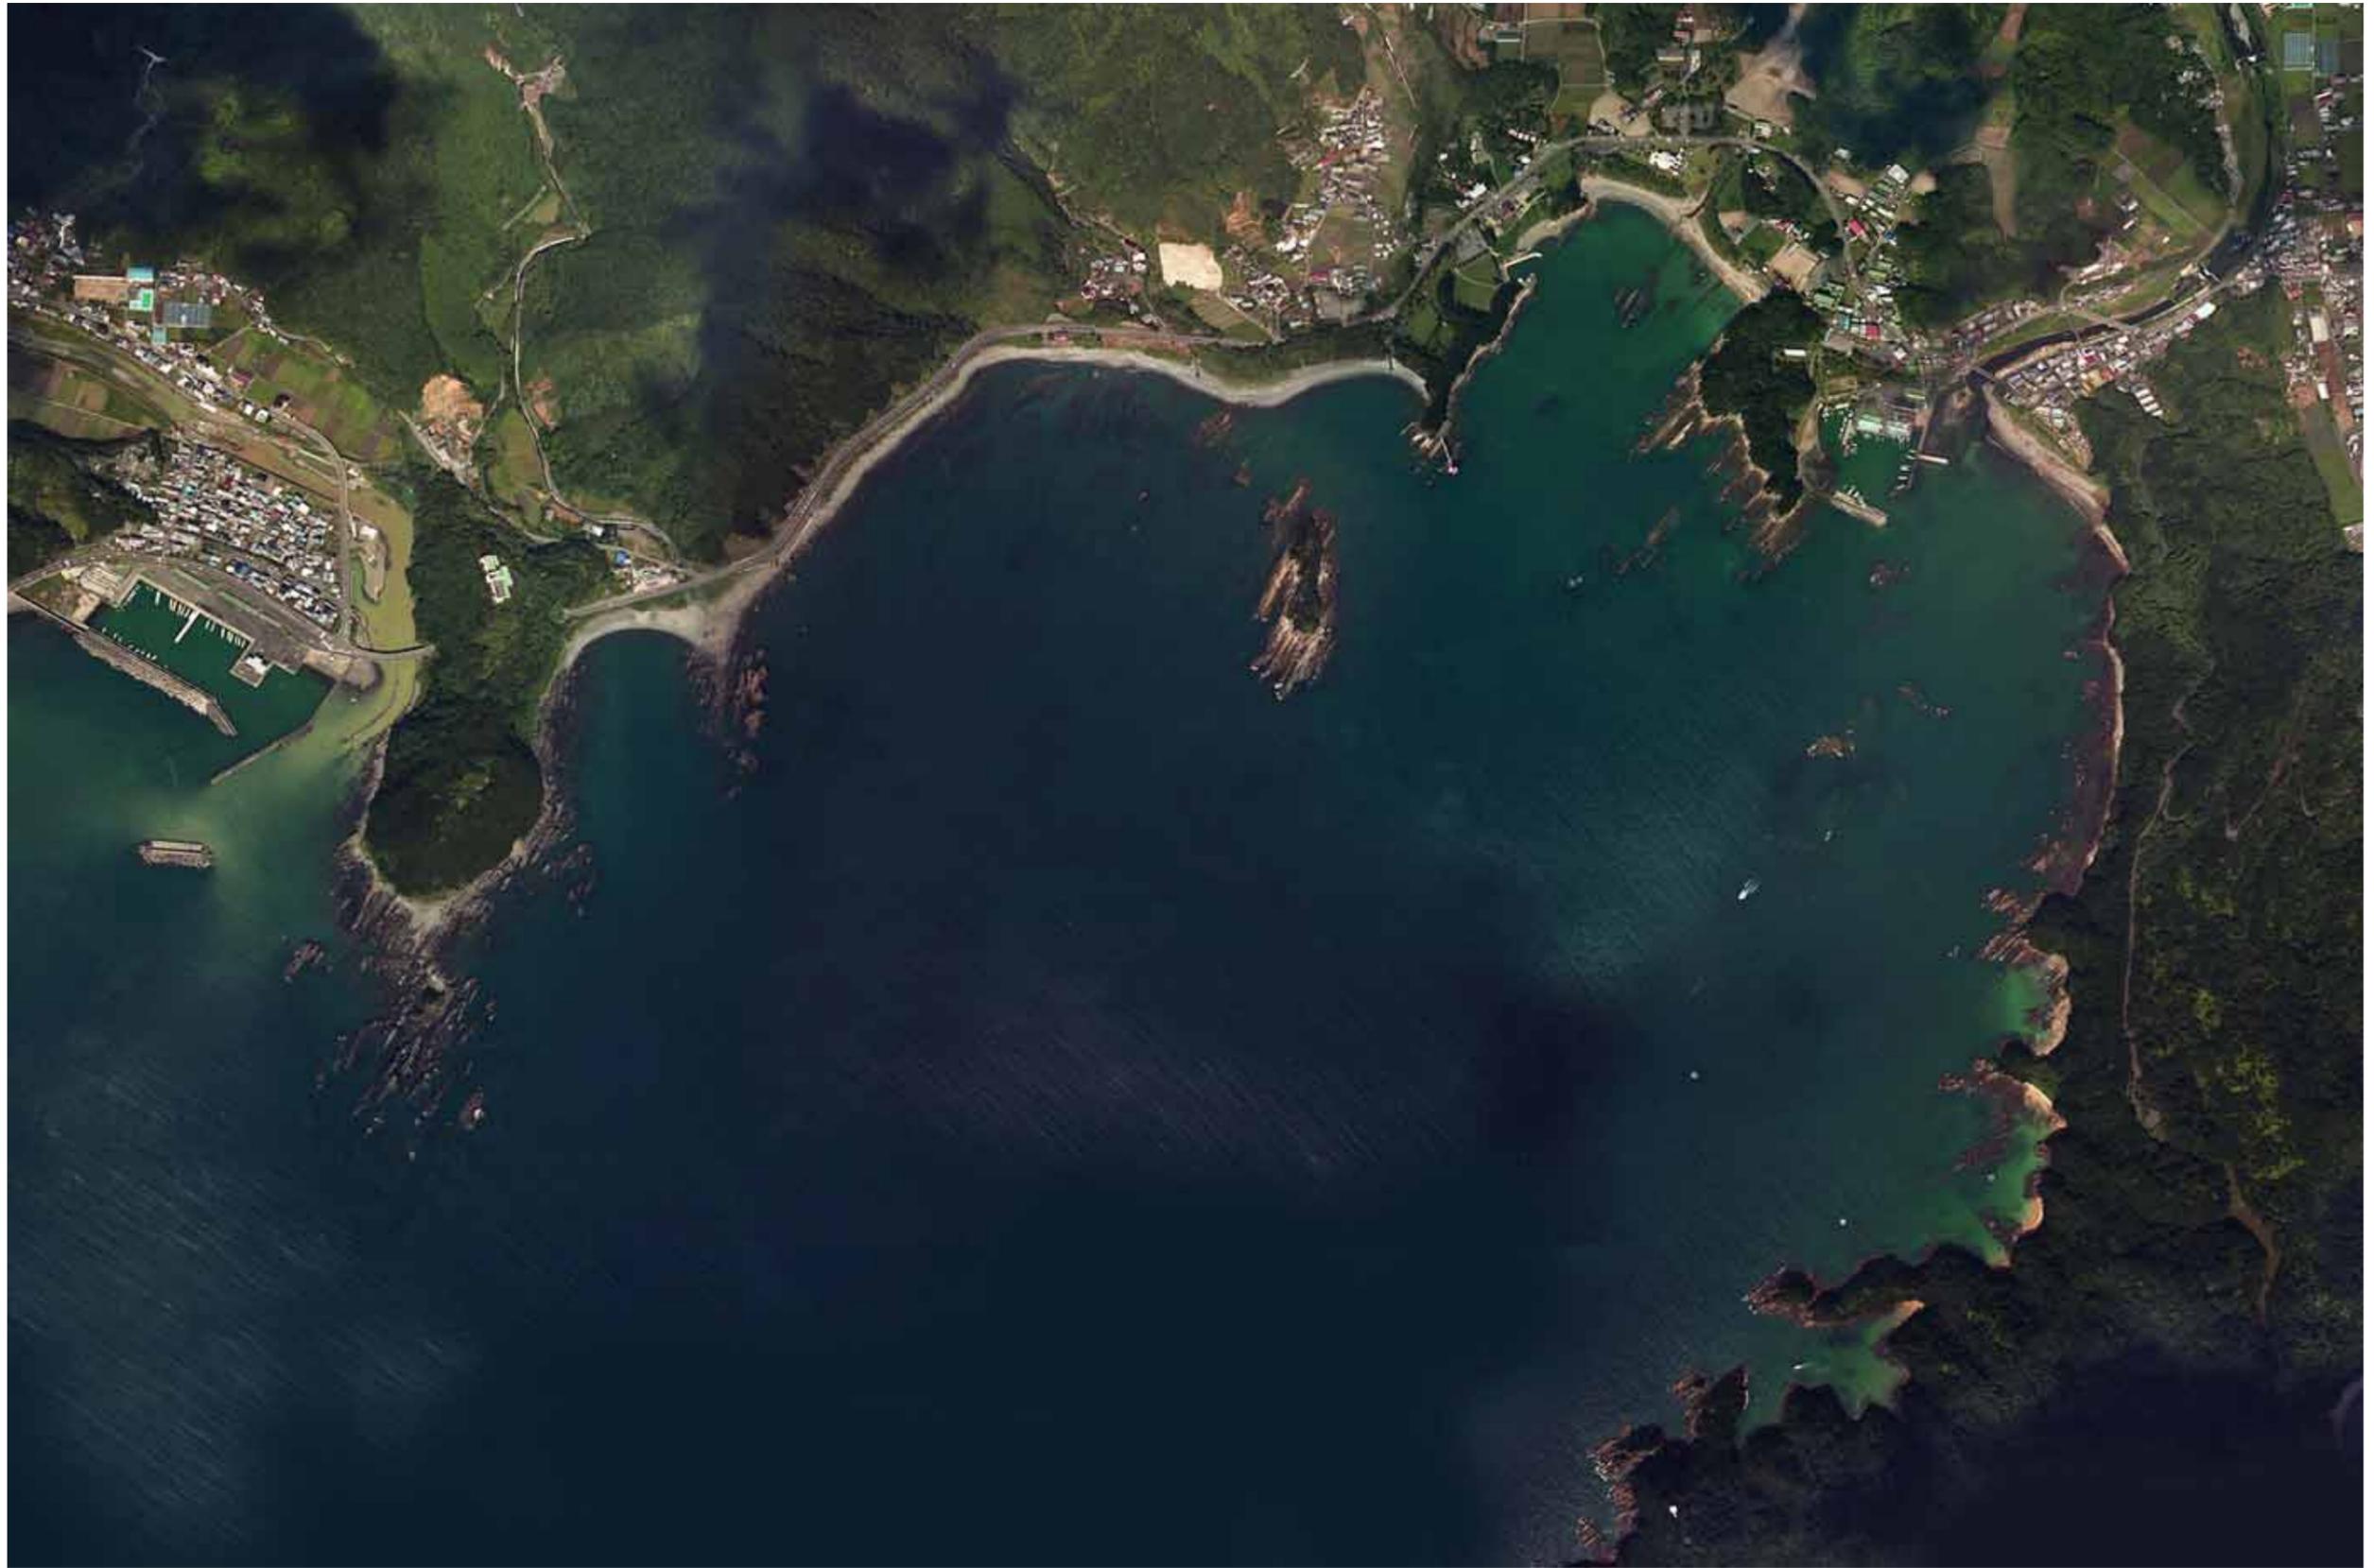
図 2 - 2 4 2003 年 10 月の竜串湾の空中写真

図 2 - 25 に、2003 年 10 月に撮影した竜串湾の状況を示した。降雨等の影響のない静穏時と考えられる。目立つ濁りは、宗呂川の河川改修工事によると考えられるもののみで、下川口の湾口に限定されている。今後は、濁水が竜串湾に流入している際の状況を捉え、湾内の潮流に関する分析結果を踏まえ、堆積箇所等の推定を行う必要がある。

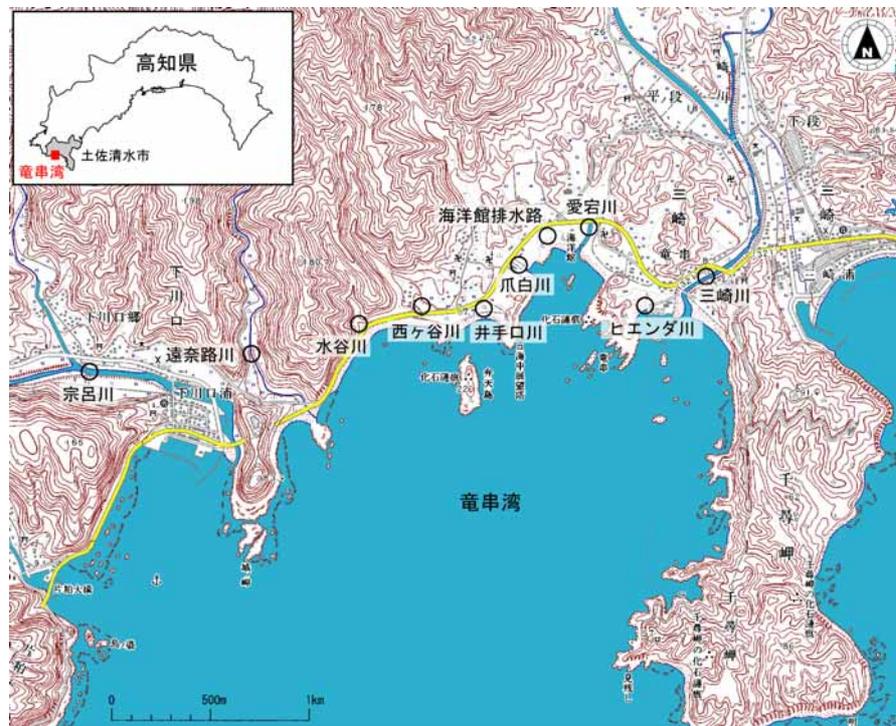
図 2 - 2 5 調査地点図

調査は図2-25に示す10河川(宗呂川・遠奈路川・水谷川・西ヶ谷川・井手口川・爪白川・海洋館排水路・愛宕川・ヒエンダ川・三崎川)で行った。三崎川、宗呂川は二級河川で河川類型AA*¹に指定された河川であり、その他は小規模な河川である。調査期間中、平日の9:00～17:00の間、宗呂川では河川改修工事が行われていた。また、海洋館排水路は正式名称のない川であり、海洋館上流部から竜串湾に流入する自然の小河川であるが、便宜的に「海洋館排水路」と名づけた。

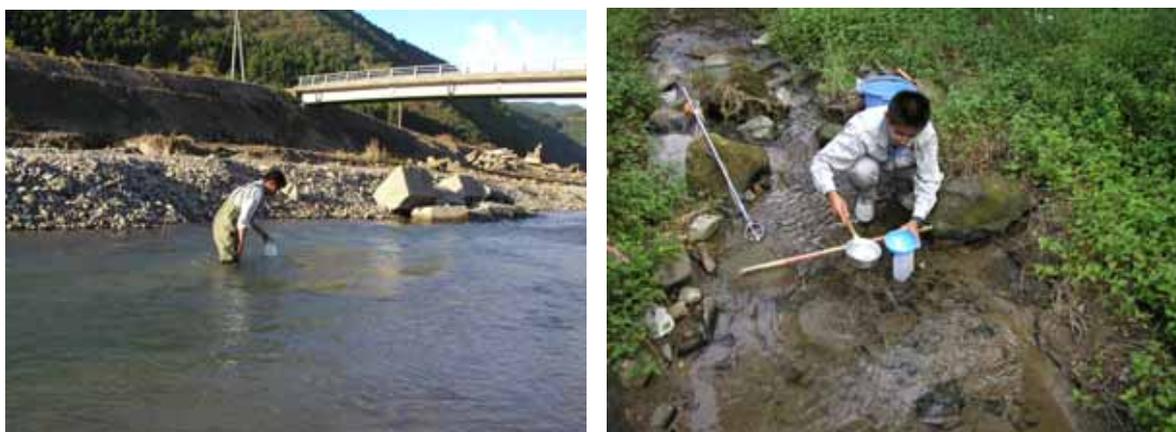
図 2 - 2 6 採水方法 (直接採水 (左) と柄杓による採水 (右))

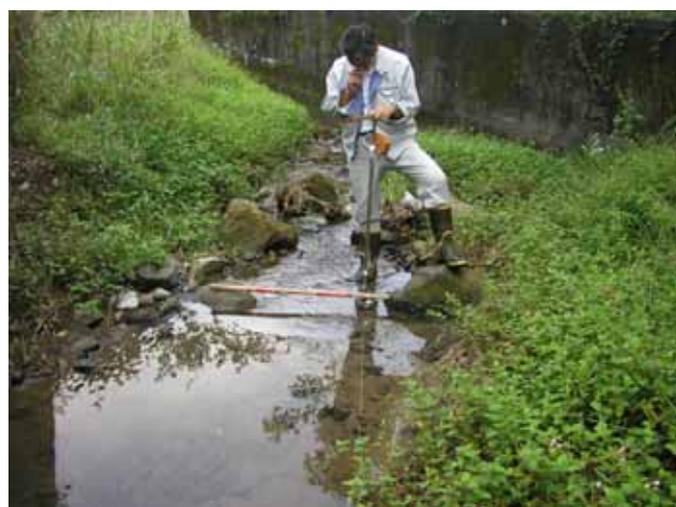
図 2 - 2 7 流量観測状況

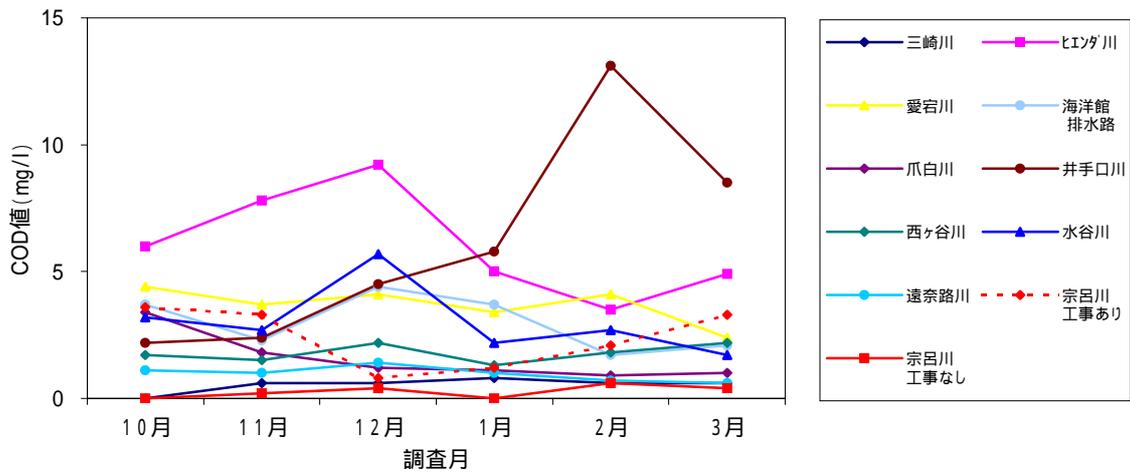
図 2 - 3 8 竜串湾内に流入する河川の COD 値 (mg/l)

三崎川、宗呂川 (工事なし) については平均して 1mg/l を下回っており、河川類型 AA の基準 (1mg/l 以下) を満たしていた。宗呂川の工事中の河川水は工事の影響で若干 COD が大きくなっているが、工事による濁りは無機成分が主体であるためか、COD としてはそれほど問題となる汚濁ではない。一方、ヒエングダ川、井手口川は平均値が 5mg/l を超えており、かなり汚濁している。ヒエングダ川の周囲には観光施設が集中しており、また、井手口川の上流には小規模な集落があることから、それぞれ、事業所排水や生活排水等の人為的影響があるものと考えられる。

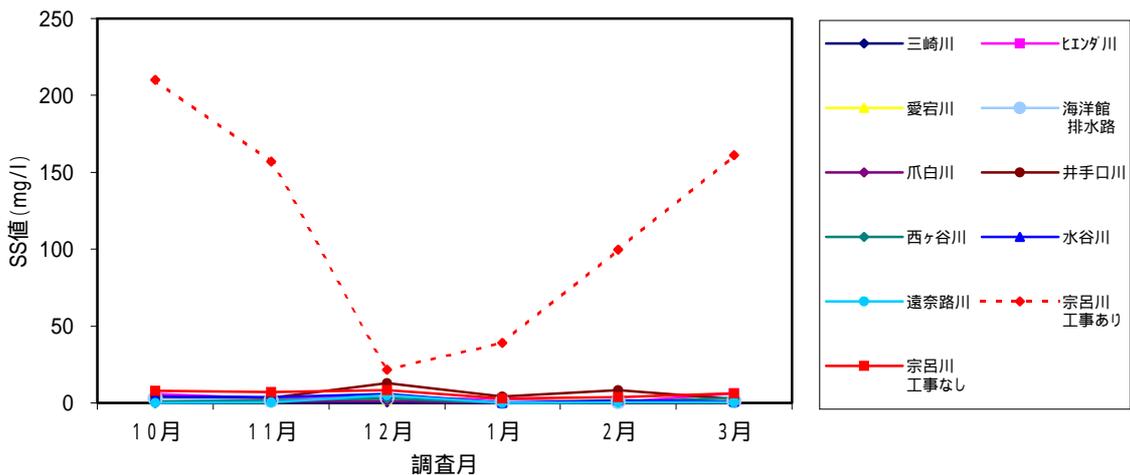
図 2 - 3 9 竜串湾内に流入する河川の SS 値 (mg/l)

三崎川では全期間にわたり 1.0mg/l 未満であり最も低い値を示した。小河川での平均値を比較すると 0.8~5.8mg/l となり、河川によって測定値に大きなばらつきが見られた。宗呂川では工事实施中の値は平均で 114.7mg/l となり工事を行っていない時間帯(平均 6.0mg/l)の約 19 倍の濃度となった。これは水産用水基準で定められた人為的に加えられる SS の基準値である 5mg/l をはるかに超えた。また、工事休止時でも小河川で最も SS 値が高い井出口川と同程度の濃度を示した。全体的には工事中の宗呂川を除く、全ての地点で河川類型 AA の基準値 (25mg/l 以下) 以下であった。

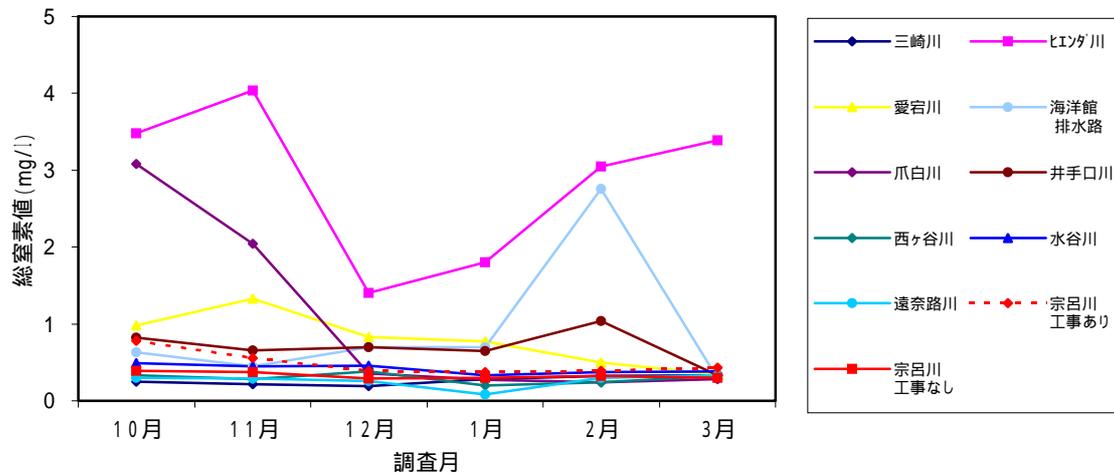
図 2 - 4 1 竜串湾内に流入する河川の総窒素値 (mg/l)

すべての地点で、貧栄養河川の指標である 0.15mg/l を超えており、全体的に若干富栄養な状態にあることが示唆された。特に、ヒエンダ川の平均値は 2.86mg/l であり、最も総窒素が高い地点であった。このことは、COD と共通しており、観光施設等からの排水の影響であると考えられた。その他、爪白川、海洋館排水路、愛宕川等でも値が大きかった。

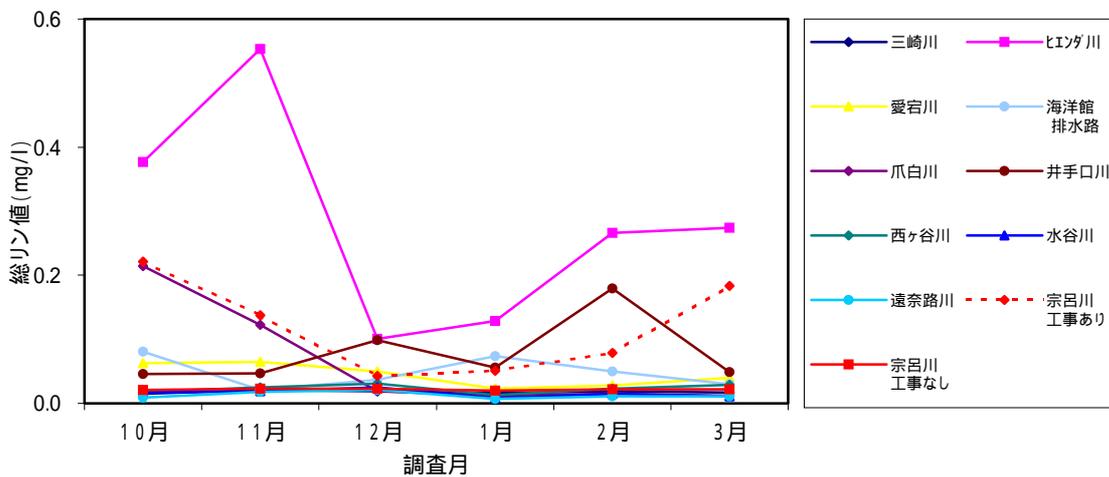
図 2 - 4 2 竜串湾内に流入する河川の総リン値 (mg/l)

三崎川、水谷川、遠奈路川で、貧栄養河川の指標である 0.02mg/l 以下であったが、期間を通してヒエンダ川が突出して高い値 (平均値 0.283mg/l) を示した。ヒエンダ川については、COD や総窒素と共通しており、観光施設等からの排水の影響であると考えられた。宗呂川の工事中の総リンが大きかったのは、工事による濁水の影響であると考えられる。

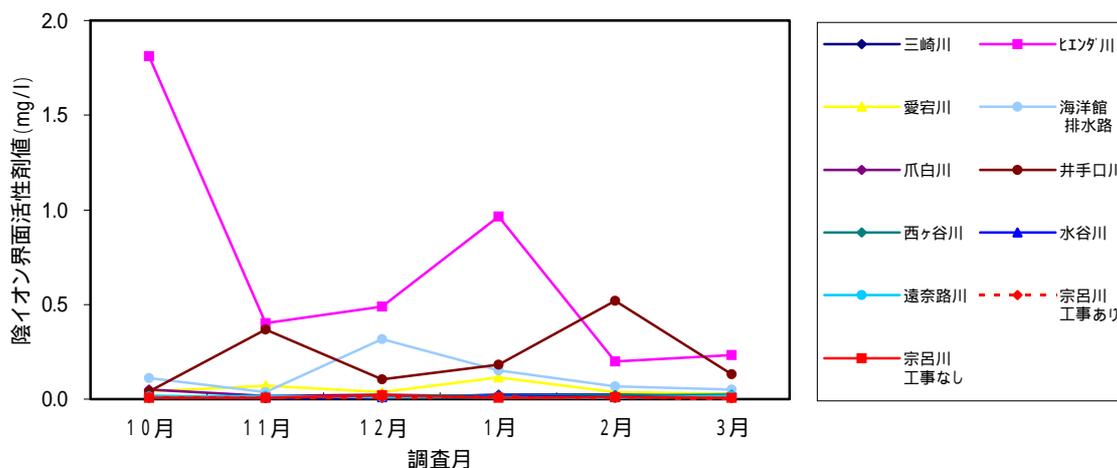
図 2 - 4 3 竜串湾内に流入する河川の陰イオン界面活性剤値 (mg/l)

ヒエンダ川、海洋館排水路、井手口川、愛宕川では他の河川に比べて値が高く、水産用水基準値*2である 0.05mg/lを超えていた。特に、ヒエンダ川では平均値が 0.683mg/lで他の地点と比べて大きく突出していた。その他の地点については、それほど問題となる濃度ではなく、生活排水等の影響は少ないものと思われた。この傾向は、次に示した大腸菌群数の傾向とほぼ一致した。ヒエンダ川については、その他の水質項目も著しい汚濁傾向を示しており、観光施設等からの排水が汚濁に大きく寄与していると考えられる。

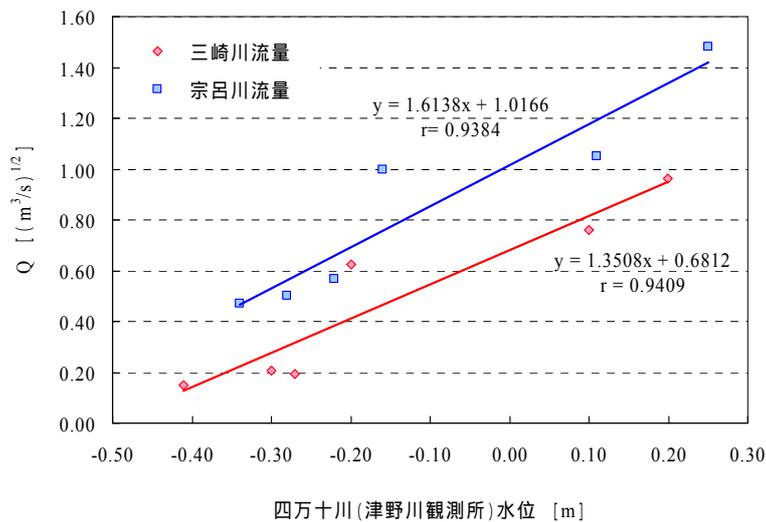
図 2 - 4 5 水位と流量の相関

宗呂川、三崎川の実測流量の平方根 (Q) と、調査時における四万十川の津野川水位観測所の水位との関係を図 2 - 45 に示した。

得られた関係の相関係数はどちらも 0.9 以上あり、津野川の水位から宗呂川、三崎川の流量が推定可能であると考えられる。上記の結果より、次の水位流量曲線（H - Q 式）を作成した。

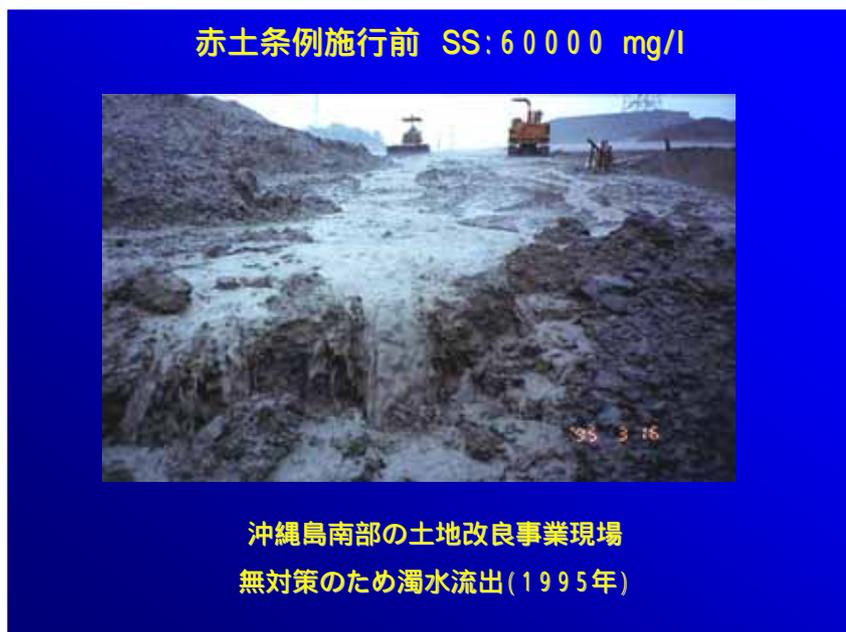
12：泥岩地区での県営の農地開発事業の様子

赤土条例は1995年10月から施行されたが、これは条例施行寸前の1995年3月の様子である。泥岩地区で、土砂流出について無対策でSSを60000ppm流しているところである。

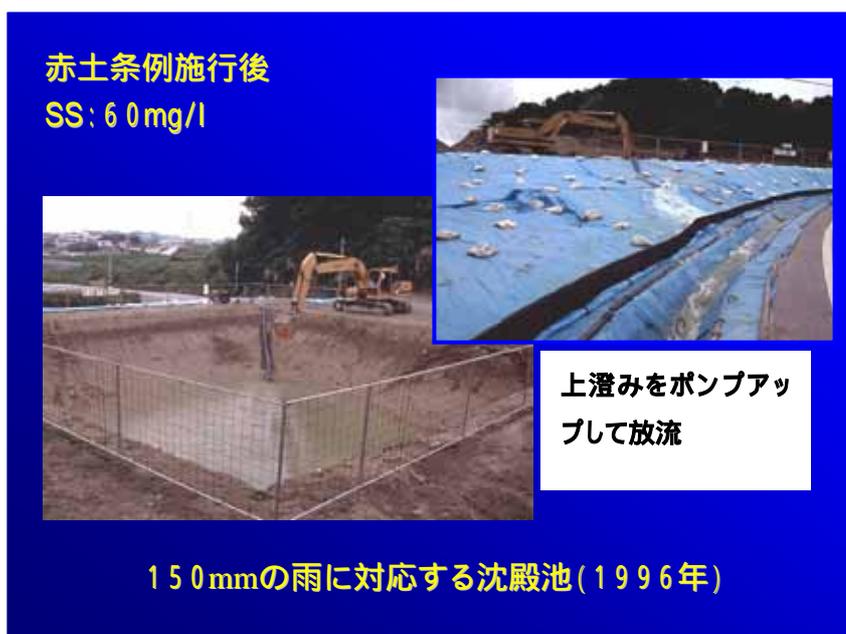
13

1年後、土地改良事業では大きな池を掘って、泥水をいったん沈殿させて、上澄みだ

けを流すようにした。上澄みの SS は 6000ppm なので、無対策時の 1 / 1000 まで濁水濃度を落とすことができる。

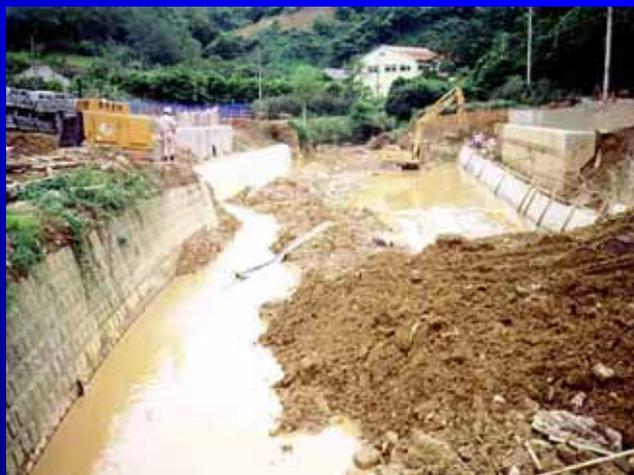
14

河川改修工事による濁水の発生(沖縄本島北部)

このような土壌流出は雨が降ったときだけではなく、河川工事、海岸工事にも適応される。昔の沖縄の河川工事では、昨日見た宗呂川の工事と一緒に、雨が降ってないのに川に濁水が流れている状況である。

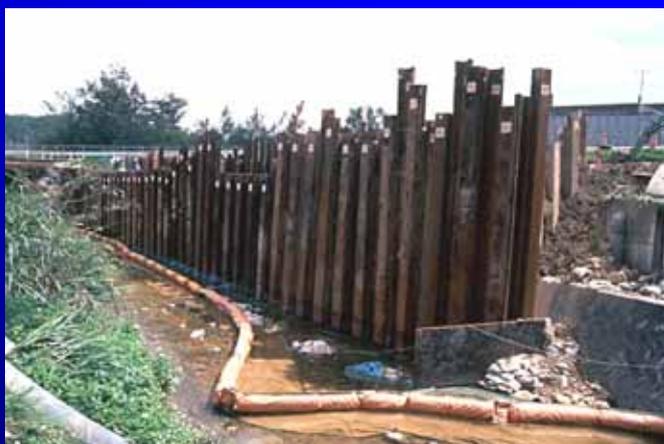
15

**河川改修工事における赤土等流出防止対策
(鋼板矢板打込み)**

そのため、沖縄では河川改修工事の場合、工事部分と水を遮蔽する対策を取っている。汚濁防止シートを工事現場を囲むように張っているが、これが高知と沖縄の違いであると感じた。
